Auswirkung von deionisiertem Wasser auf PV-Module

Projektarbeit

zur Erlangung eines Leistungsnachweises
Projektarbeit 7.Semester

vorgelegt am
23.06.2010

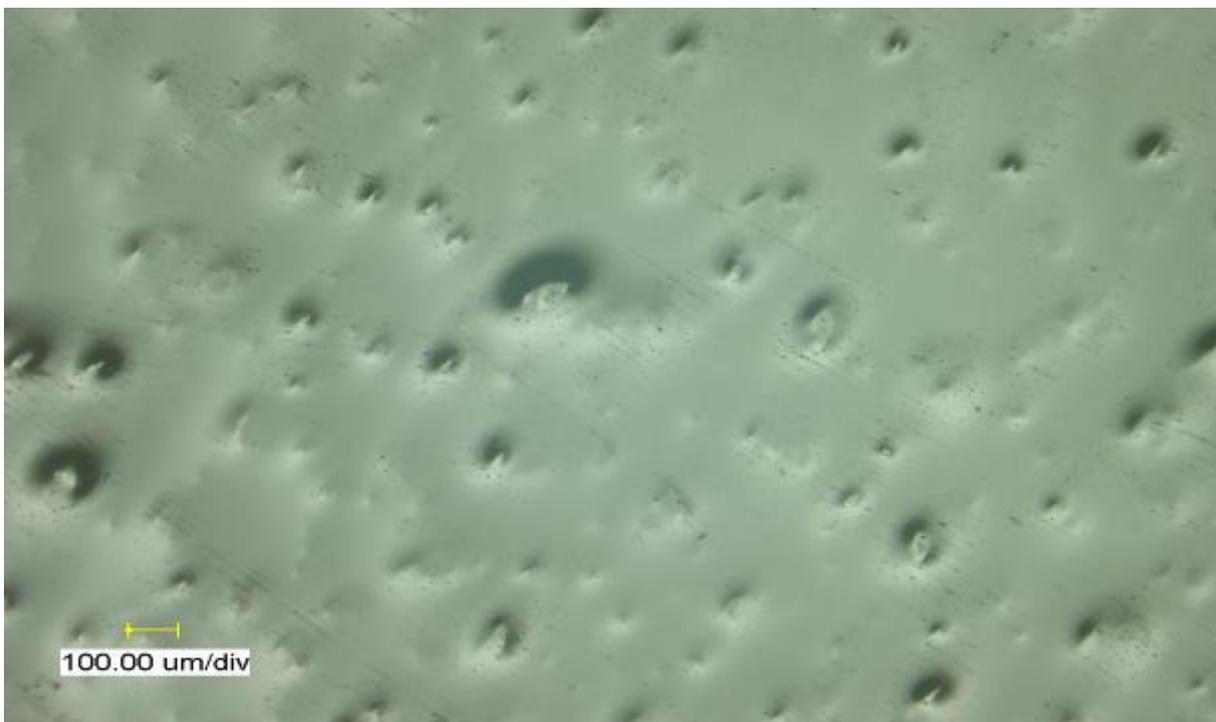
Abbildung 9: Messpunkt 2 (Glasoberfläche); Zeitpunkt t_0 . Gezeigt ist eine Aufnahme der unbeschädigten Glasoberfläche. Die erkennbaren Schlieren sind als Verunreinigungen zu deuten. Die Vertiefungen zeigen die Struktur des Glases. Vergrößerung ca. 30 x.

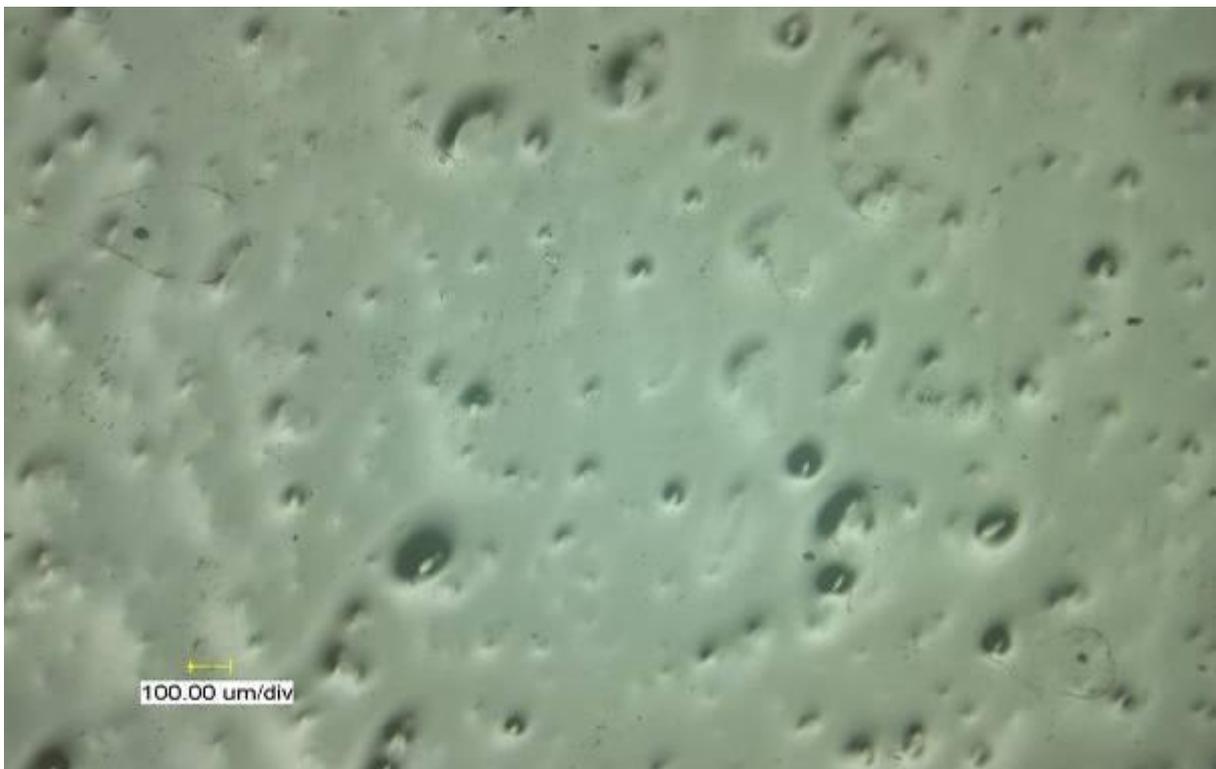
Abbildung 13: Messpunkt 4 (Glasoberfläche); Zeitpunkt t_0 . Gezeigt ist eine Aufnahme der unbeschädigten Glasoberfläche. Die erkennbaren Punkte sind als Verunreinigungen zu deuten. Die Vertiefungen zeigen sie Struktur des Glases. Vergrößerung ca. 30 x.

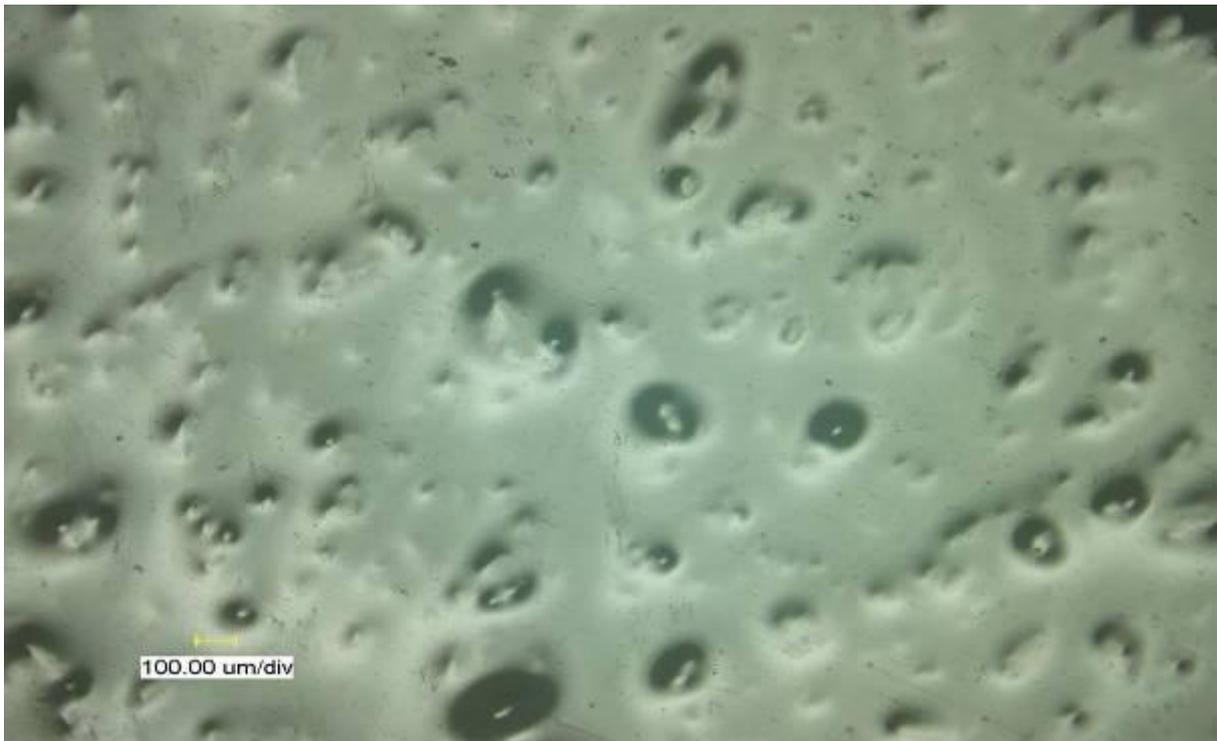
Abbildung 17: Messpunkt 6 (Glasoberfläche); Zeitpunkt t_0 . Gezeigt ist eine Aufnahme der unbeschädigten Glasoberfläche. Die schwarzen Punkte sind als Verunreinigungen zu deuten. Die Vertiefungen zeigen die Struktur des Glases. Vergrößerung ca. 30 x.

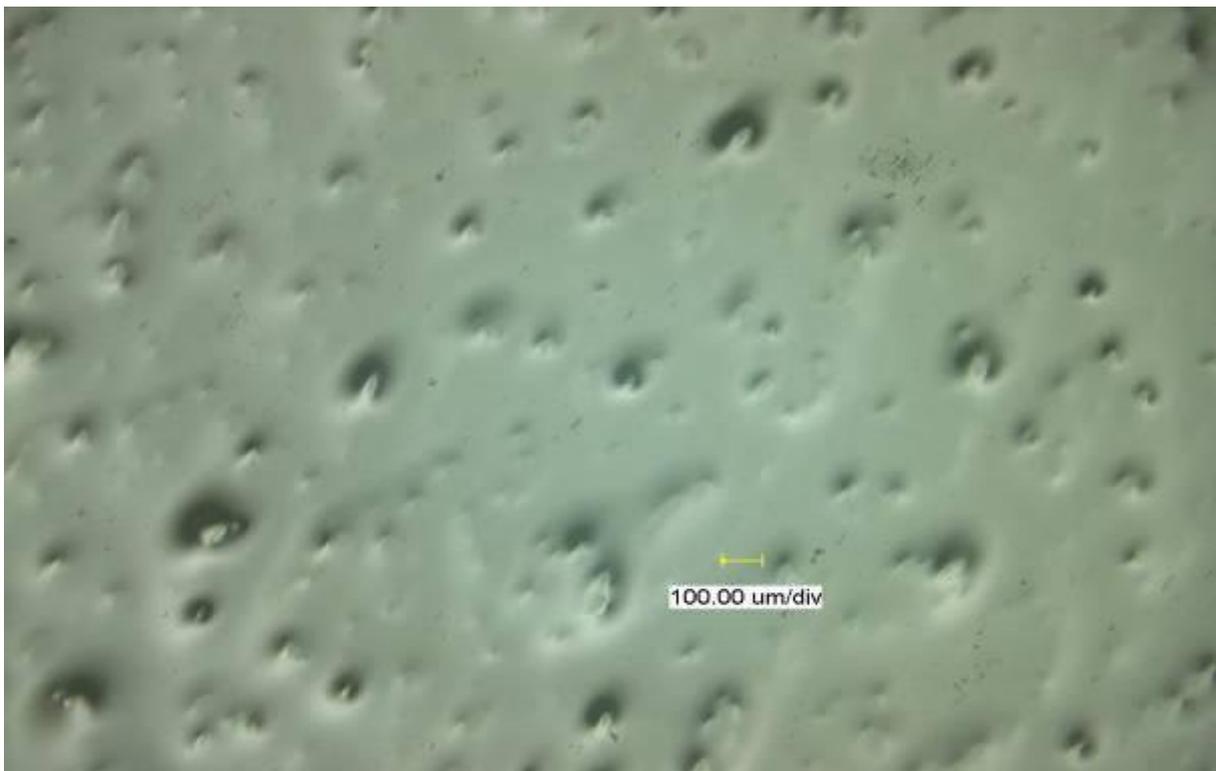
Abbildung 29: Messpunkt 4 (Glasoberfläche); Zeitpunkt t_1 . Die Glasoberfläche weist keine Veränderung auf. Die Punkte sind als Verschmutzungen zu deuten. Vergrößerung ca. 100 x.

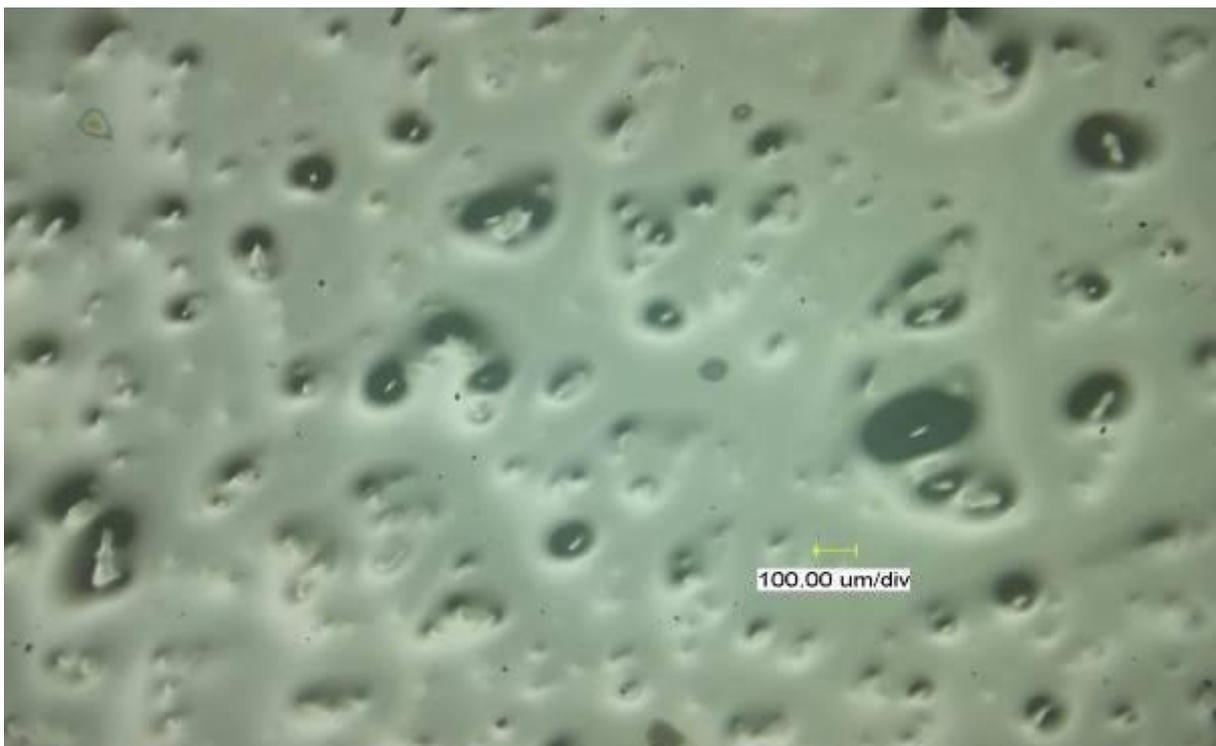
Abbildung 33: Messpunkt 6 (Glasoberfläche); Zeitpunkt t_1 . Die Glasoberfläche weist keine Veränderungen auf. Schwarze Punkte sind als Verschmutzungen zu deuten. Vergrößerung ca. 30 x.

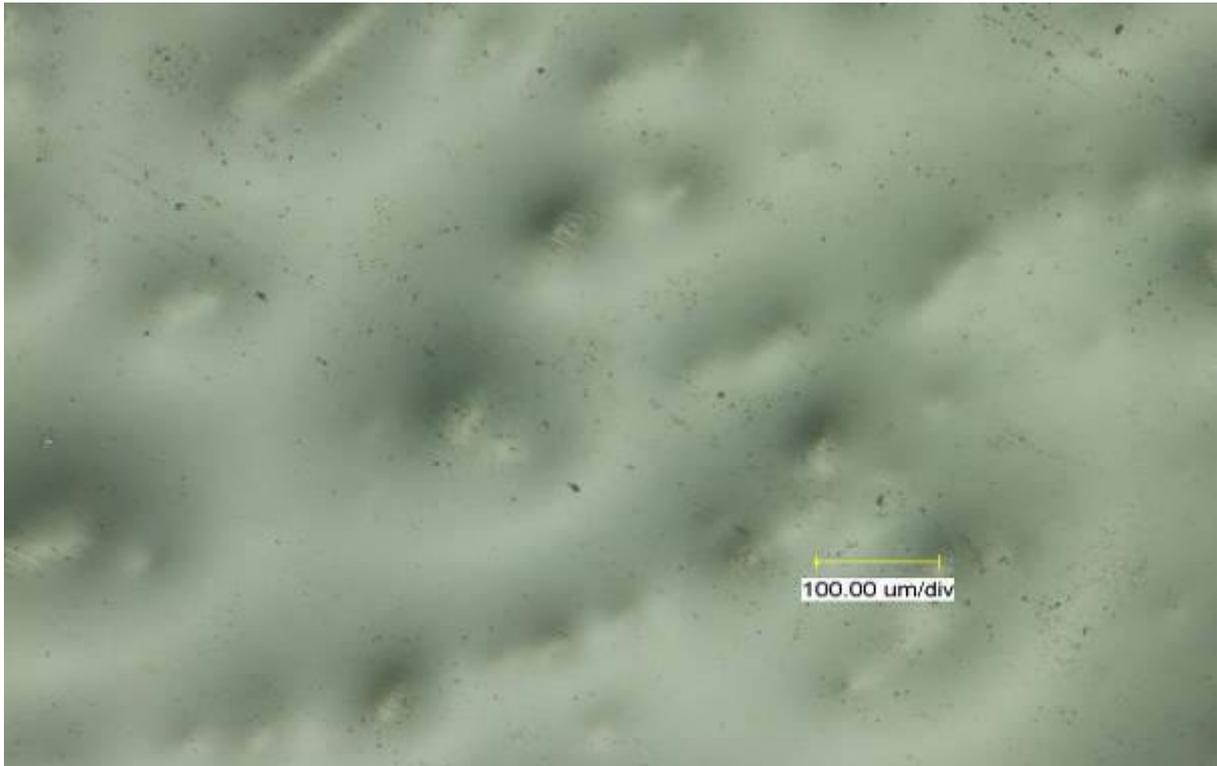
Abbildung 38: Messpunkt 8 (Glasoberfläche); Zeitpunkt t_1 . Die Vergrößerung eines Ausschnittes aus Abb. 37 lässt keine Veränderungen erkennen. Die schwarzen Punkte sind als Verschmutzungen zu deuten. Vergrößerung 100 x.

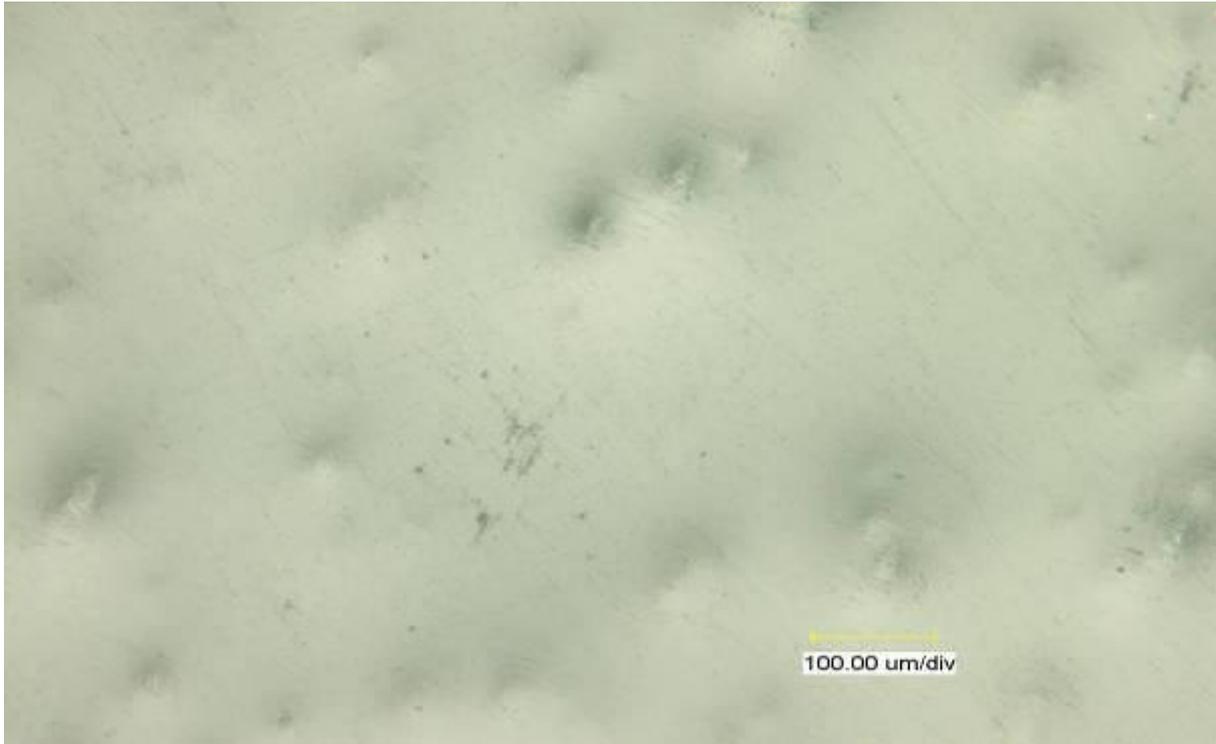
Abbildung 46: Messpunkt 4 (Glasoberfläche); Zeitpunkt t_2 . Die Vergrößerung eines Ausschnittes aus Abb. 45 lässt keine Veränderungen erkennen. Die Schlieren und Punkte sind als Verschmutzungen zu deuten. Vergrößerung ca. 100 x.

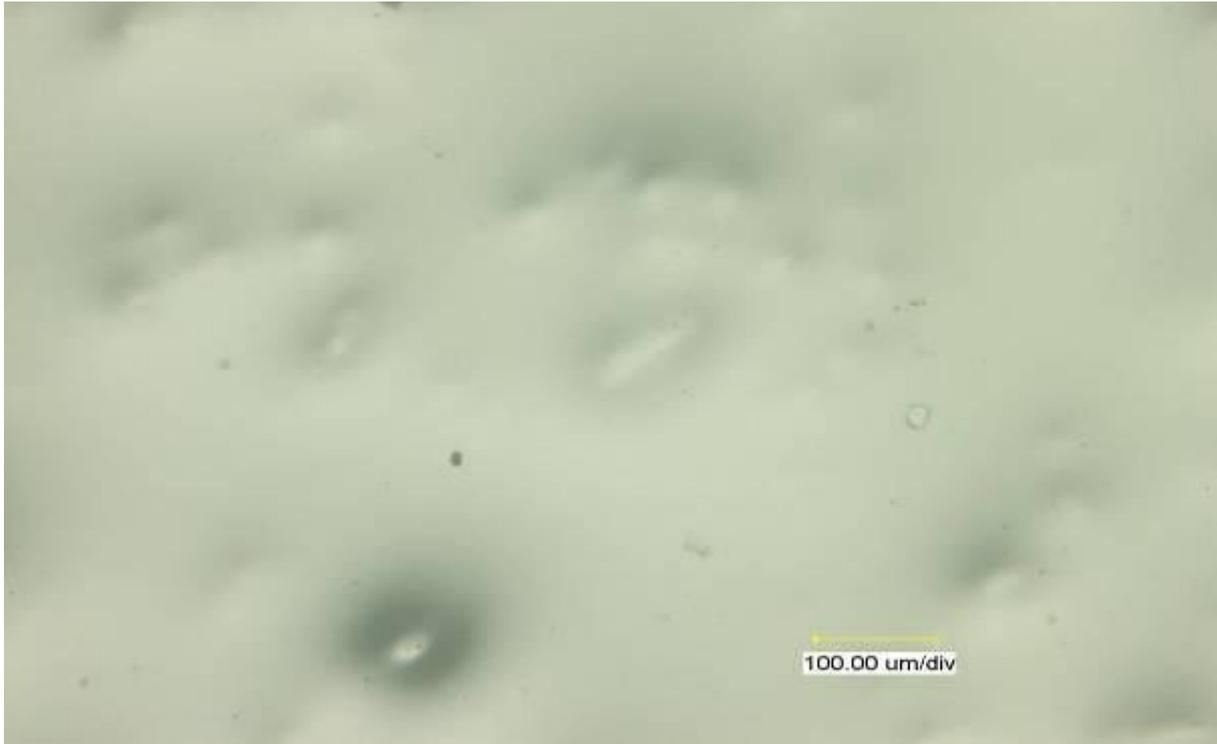
Abbildung 50: Messpunkt 6 (Glasoberfläche); Zeitpunkt t_2 . Die Vergrößerung eines Ausschnittes aus Abb. 49 lässt keine Veränderungen erkennen. Der schwarze Punkt in der Bildmitte ist als Verschmutzung zu deuten. Vergrößerung ca. 100 x.

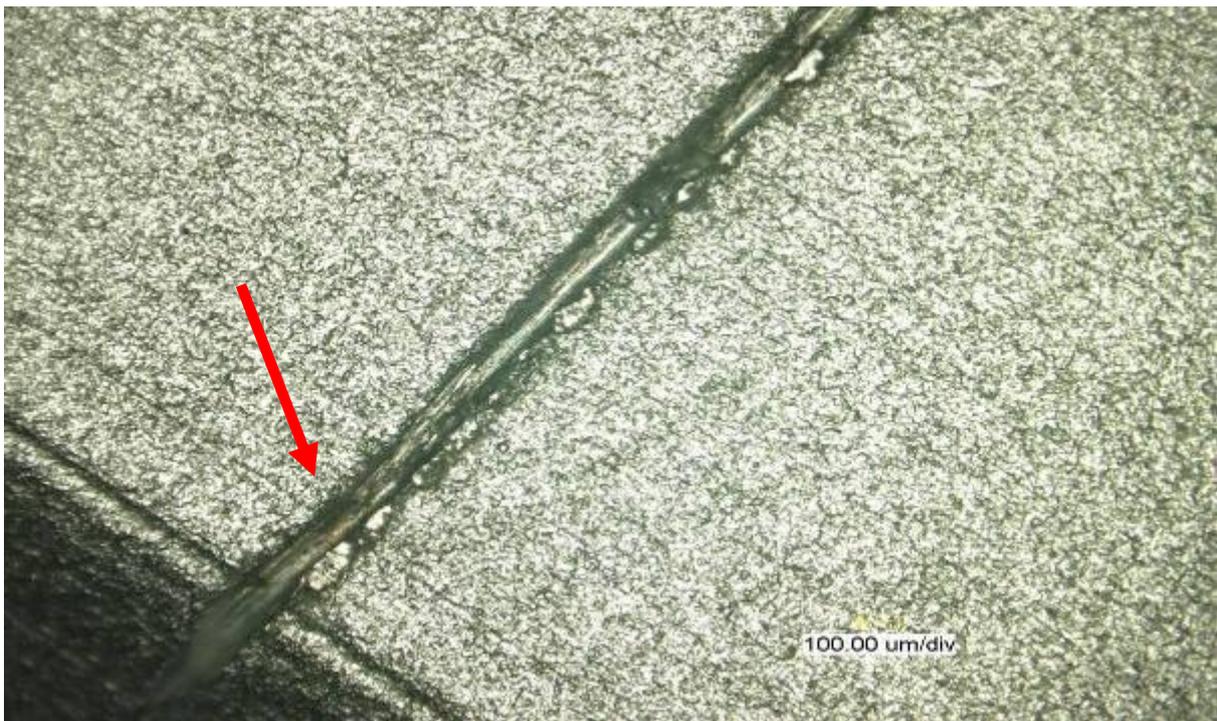
Abbildung 51: Messpunkt 7 (Eloxal); Zeitpunkt t_2 . Der Kratzer zeigt in der linken Bildhälfte eine Verfärbung auf (roter Pfeil). Die unbeschädigte Umgebung ist unverändert. Vergrößerung ca. 30 x.

In Abb. 51 und Abb. 52 sind Verfärbungen des Kratzers erkennbar. Der dazugehörige Messpunkt 7 besteht aus einem Kratzer auf dem Aluminiumrahmen und dessen direkter Umgebung. Das Modul war in einem Winkel von ca. 45° aufgestellt und von UV-Licht und der Erwärmung durch die Glühlampen beeinflusst. Die Verfärbungen sind nur auf dem Kratzer zum Zeitpunkt t_2 zu erkennen. Die unbeschädigte Umgebung des Kratzers ist unverändert. Weitere Veränderungen an den Oberflächen der einzelnen Messpunkte auf den Modulrahmen konnten mit den eingesetzten Mess- und Dokumentationsverfahren nicht erkannt werden.

Die Aufnahmen der unbeschädigten Umgebung der Messpunkte auf dem Modulrahmen zeigen keine erkennbaren Veränderungen. Das deionisierte Wasser hat das Eloxal nicht sichtbar angegriffen. Der Kratzer, der zur Identifizierung der Messpunkte diente, ist in den Abbildungen 51 und 52 kupferfarben angefärbt. Die schützende Eloxalschicht wurde durch das Anbringen des Kratzer beschädigt und das blanke Aluminium kommt zum Vorschein. Die farbliche Veränderung könnte möglicherweise durch Oxidationsprozesse zu erklären sein. Eine genauere Untersuchung der Verfärbung konnte nicht durchgeführt werden. Auf die Funktionalität der Solarmodule wird diese Veränderung der beschädigten Oberfläche sicherlich keinen Einfluss haben, jedoch ist zu beachten, dass bei großflächigeren mechanischen Beschädigungen der eloxierten Oberfläche, wie sie beispielsweise bei unsachgemäßer Handhabung während der Montage entstehen können, auch mit großflächigeren Beeinträchtigungen gerechnet werden muss, die zumindest das optische Erscheinungsbild negativ beeinflussen. Sollten die Verfärbungen tatsächliche Oxidations- oder andere zerstörerische Prozesse zur Ursache haben, wäre dann auch mit einer fortschreitenden Zerstörung der Eloxalrahmen der Module zu rechnen. Bei wenig oder gar nicht beschädigten Eloxaloberflächen sollten aber – basierend auf den Ergebnissen dieser Untersuchung – in der normalen Nutzungsdauer einer PV-Anlage keine nennenswerten Schäden (auch optischer Natur) zu erwarten sein.

Zu erwähnen ist generell noch die Chemikalienempfindlichkeit ungeschützten Aluminiums; so führen viele Säuren und v. a. auch Laugen zur Beschädigung des Metalls und damit im harmlosesten Fall zu einer unansehnlichen Optik. Gerade in der Nähe von Stallungen ist mit erhöhten Ammoniakkonzentrationen zu rechnen, welche beim Kondensieren auf Aluminium durch ihre alkalische Wirkung erhebliche Schäden verursachen. In solchen Umgebungen sollte daher dem Schutz des Aluminiums besondere Beachtung geschenkt werden, z. B. durch geeignete Schutzanstriche.

Gegebenenfalls sollte der Verwendung unempfindlicher Materialien für die Rahmengestaltung der Module der Vorzug gegeben werden.

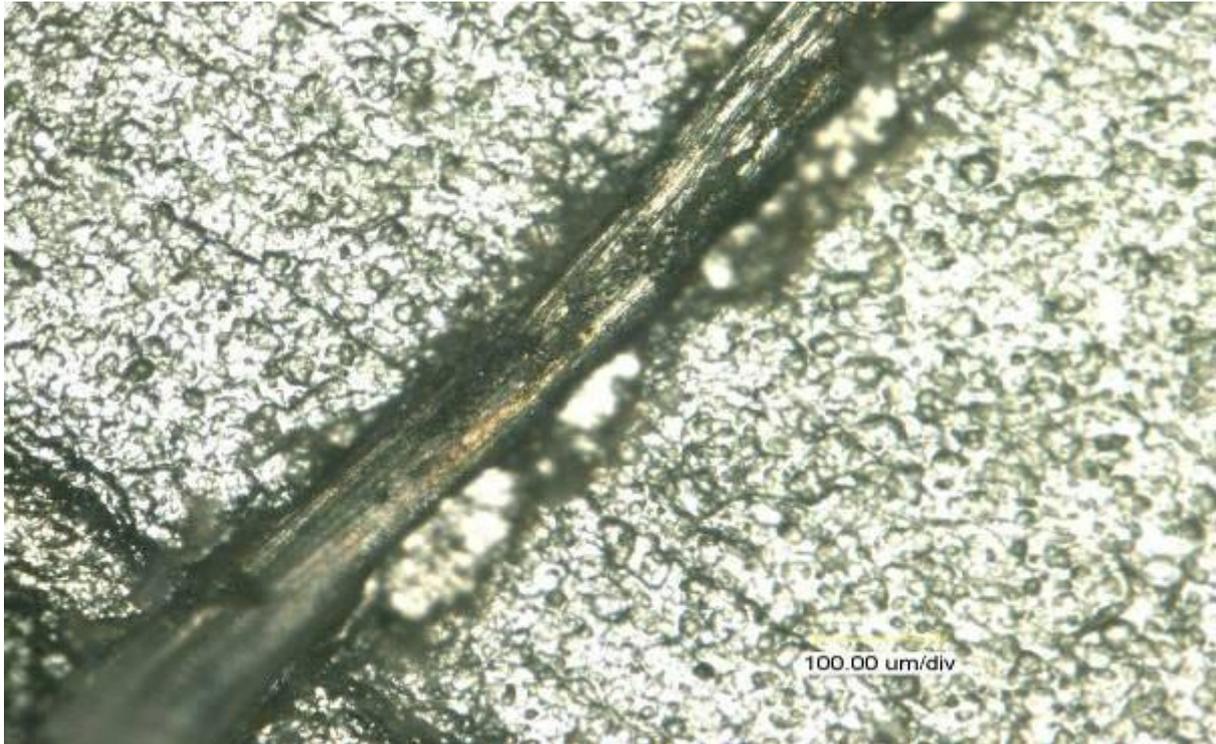
Abbildung 52: Messpunkt 7 (Eloxal); Zeitpunkt t_2 . Die Vergrößerung eines Ausschnittes aus Abb. 51 lässt die Verfärbung des Kratzers deutlicher erkennen. Die unbeschädigte Umgebung weist keine Veränderungen auf. Vergrößerung ca. 100 x.

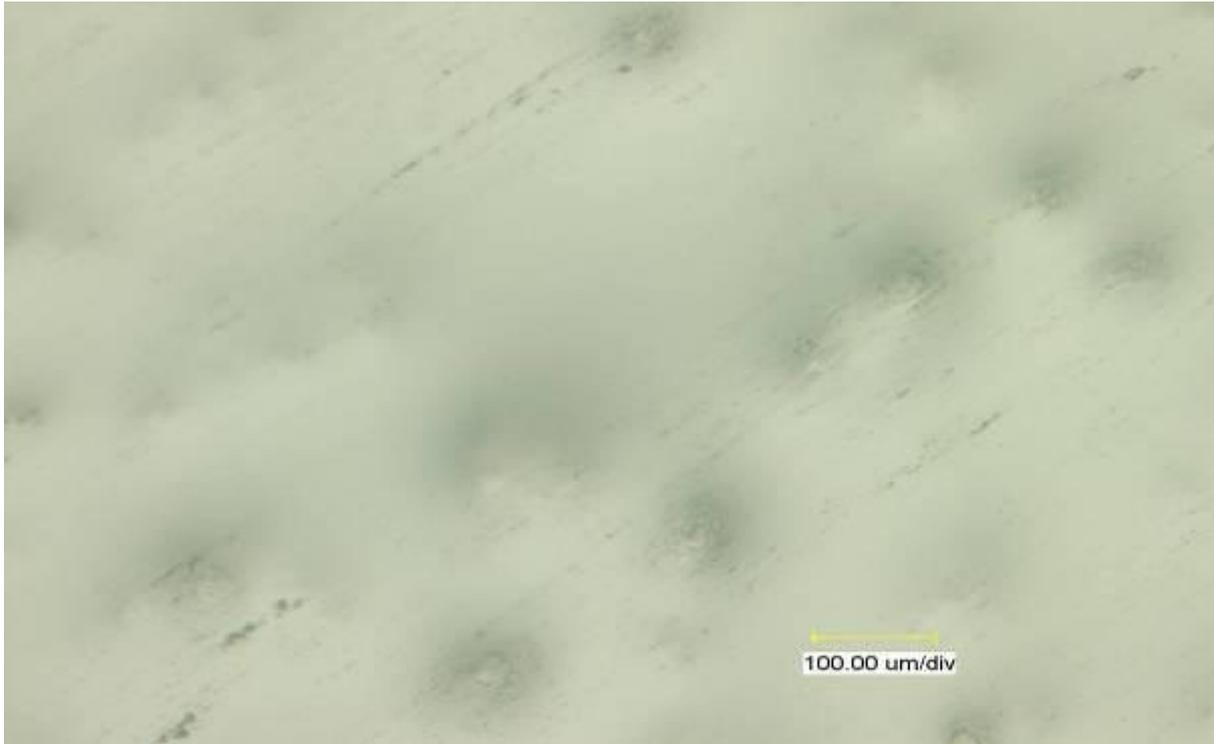
Abbildung 54: Messpunkt 8 (Glasoberfläche); Zeitpunkt t_2 . Die Vergrößerung eines Ausschnittes aus Abb. 53 lässt keine Veränderungen erkennen. Die Schlieren sind als Verschmutzungen zu deuten. Vergrößerung ca. 100 x.

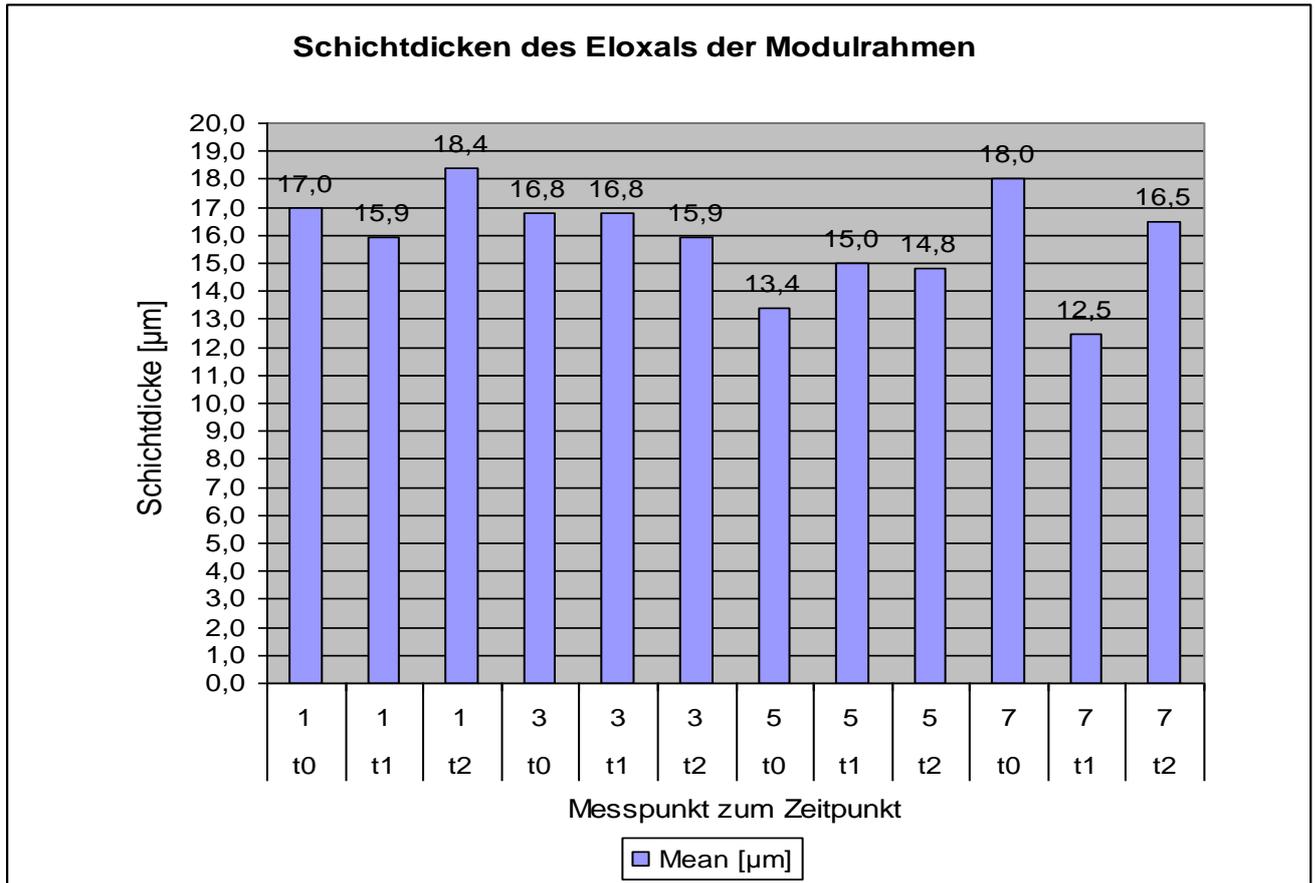
Der Messpunkt 1 weist zum Zeitpunkt t_0 einen Mittelwert von 17,0 μm auf. Zum Zeitpunkt t_1 wurde eine Minderung auf 15,9 μm und zum Zeitpunkt t_2 eine Erhöhung auf 18,4 μm gemessen. Die Messpunkte 3, 5 und 7 zeigen ebenfalls nur minimale Veränderungen auf. Ein deutlicher Trend zur Veränderung ist nicht erkennbar. Messpunkt 7 zeigt bei der Messung zum Zeitpunkt t_1 den kleinsten Mittelwert mit 12,5 μm auf. Bei der Messung zum Zeitpunkt t_2 liegt das Messergebnis wieder bei 16,5 μm und damit im Bereich der anderen Messungen.

Abbildung 55: Messergebnisse der Schichtdickenmessung. Die Säulen stellen den Mittelwert aus fünf Messungen je Messpunkt dar.
