Auswirkung von deionisiertem Wasser auf PV-Module

Projektarbeit

zur Erlangung eines Leistungsnachweises
Projektarbeit 7.Semester

vorgelegt am
23.06.2010

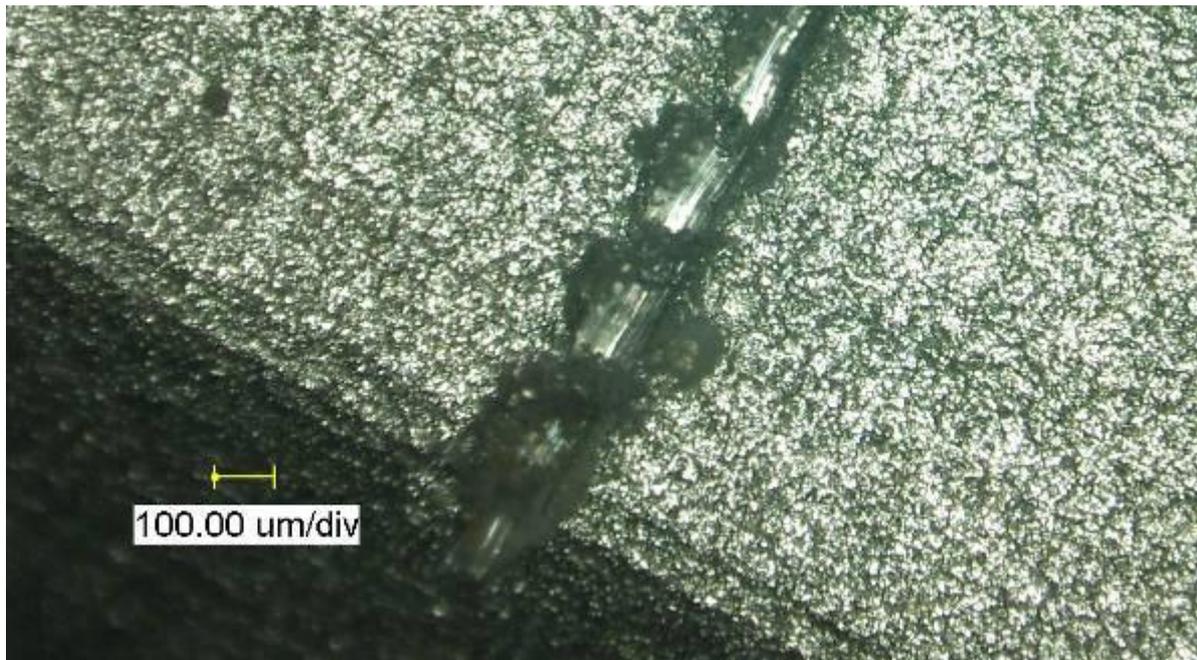
Abbildung 7: Messpunkt 1 (Eloxal); Zeitpunkt t_0 . In der oberen Bildhälfte ist der zur Identifizierung des Messpunkts angebrachte Kratzer zu erkennen, die umgebende Fläche blieb unbeschadet. Vergrößerung ca. 30 x.

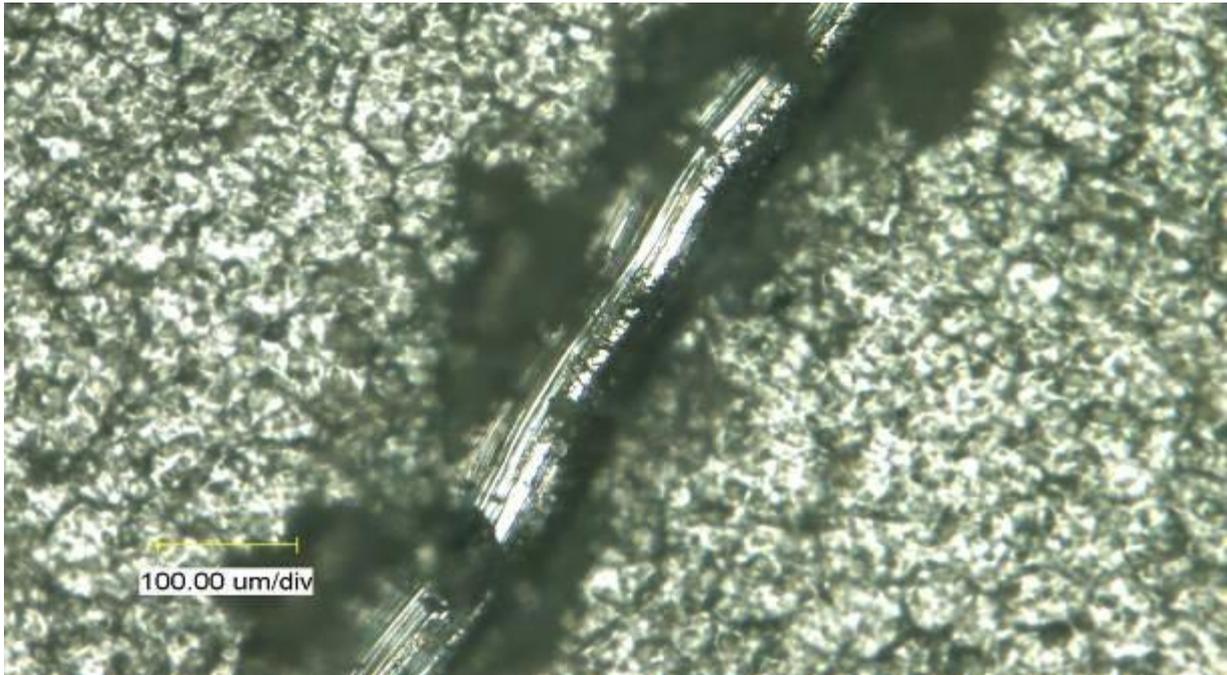
Abbildung 8: Messpunkt 1 (Eloxal); Zeitpunkt t_0 . Gezeigt ist ein vergrößerter Ausschnitt aus Abb. 7. Vergrößerung ca. 100 x.

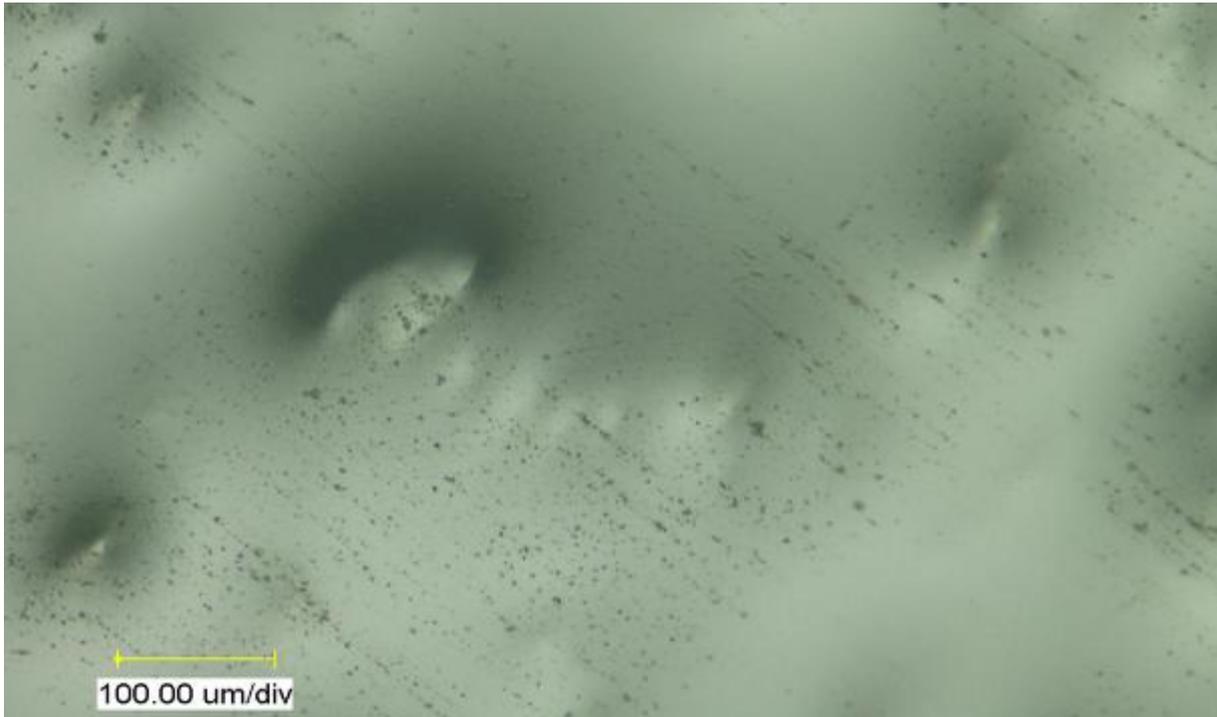
Abbildung 10: Messpunkt 2 (Glasoberfläche); Zeitpunkt t_0 . Gezeigt ist ein vergrößerter Ausschnitt aus Abb. 9. Vergrößerung ca. 100 x.

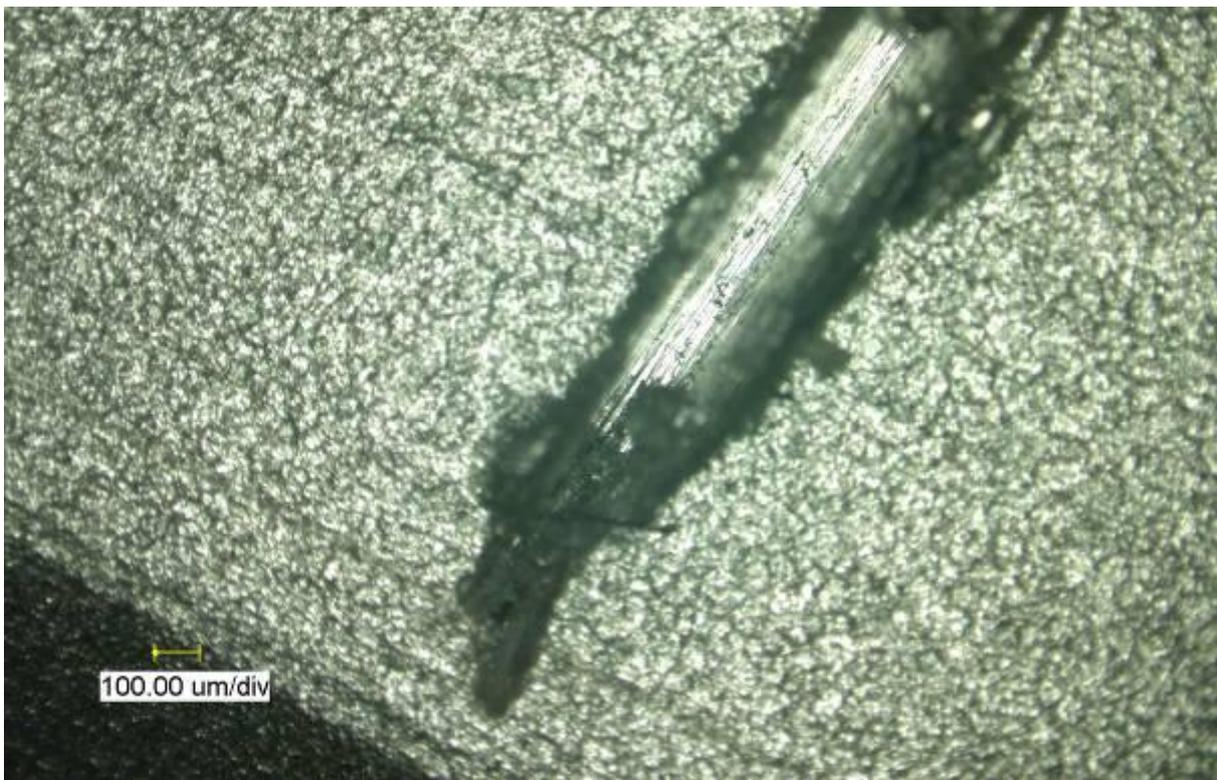
Abbildung 11: Messpunkt 3 (Eloxal); Zeitpunkt t_0 . In der oberen Bildhälfte ist der zur Identifizierung des Messpunkts angebrachte Kratzer zu erkennen, die umgebende Fläche blieb unbeschadet. Vergrößerung ca. 30 x.

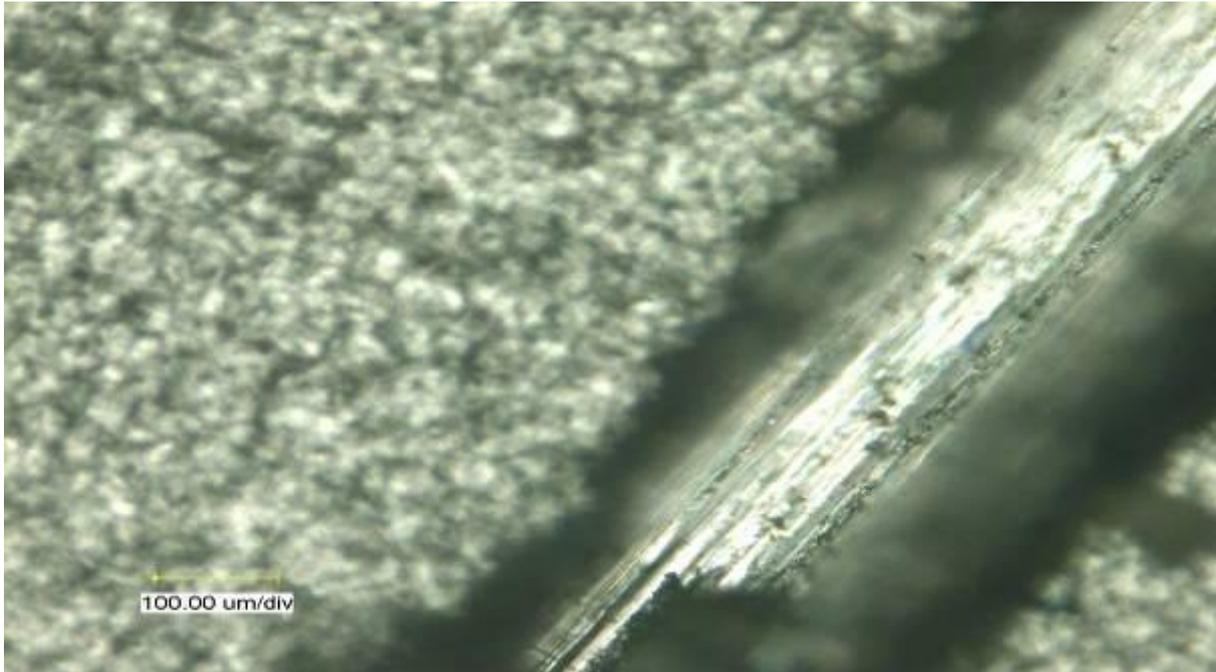
Abbildung 12: Messpunkt 3 (Eloxal); Zeitpunkt t_0 . Gezeigt ist ein vergrößerter Ausschnitt aus Abb. 11. Vergrößerung 100 x.

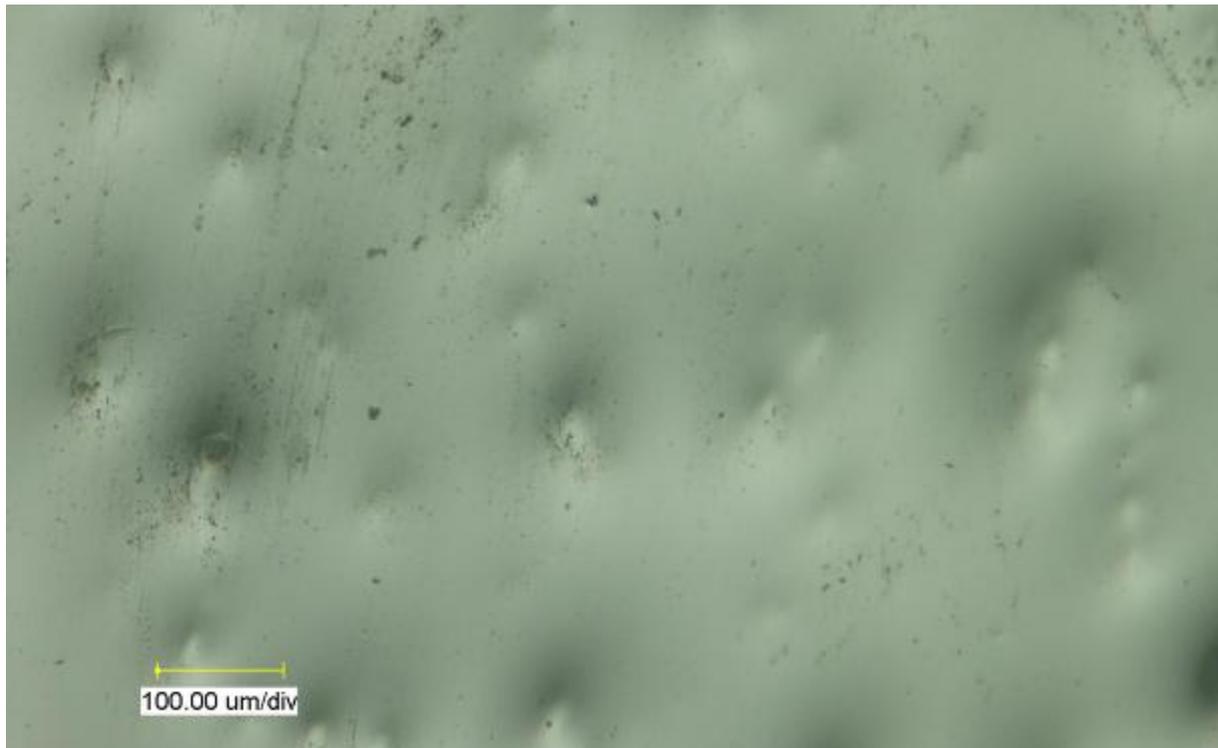
Abbildung 14: Messpunkt 4 (Glasoberfläche); Zeitpunkt t_0 . Gezeigt ist ein vergrößerter Ausschnitt aus Abb. 13. Vergrößerung 100 x.

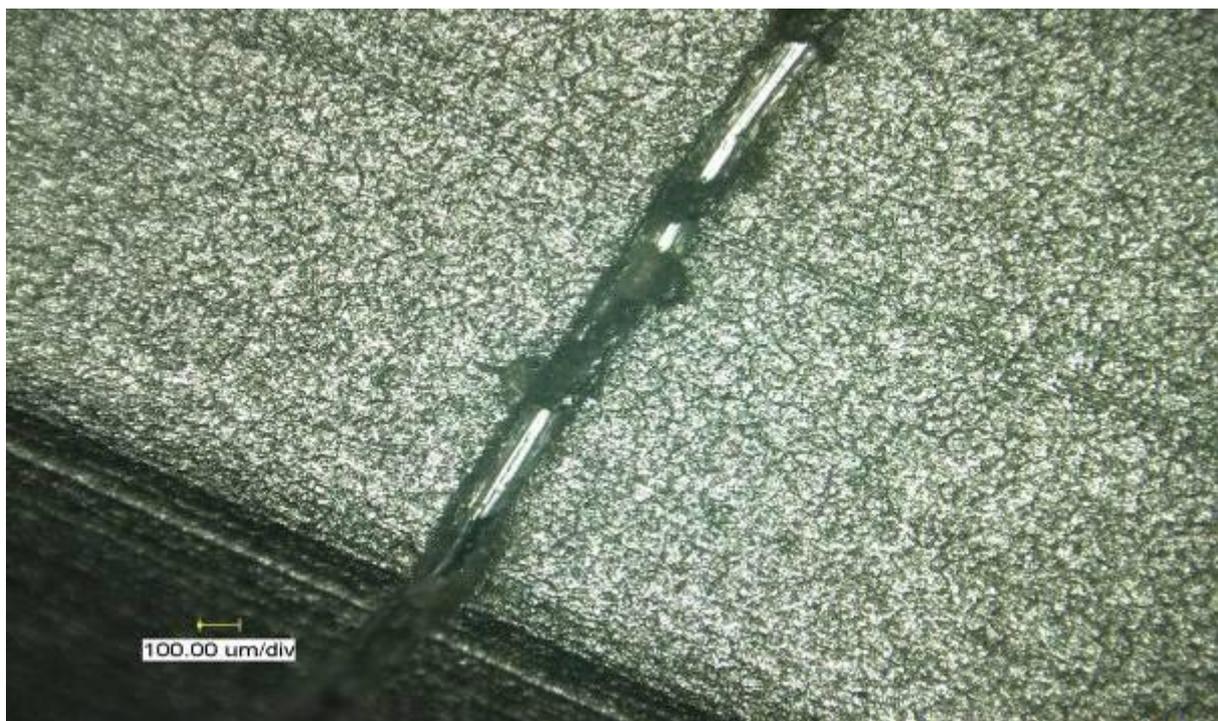
Abbildung 15: Messpunkt 5 (Eloxal); Zeitpunkt t_0 . In der oberen Bildhälfte ist der zur Identifizierung des Messpunkts angebrachte Kratzer zu erkennen, die umgebende Fläche blieb unbeschadet. Vergrößerung ca. 30 x.

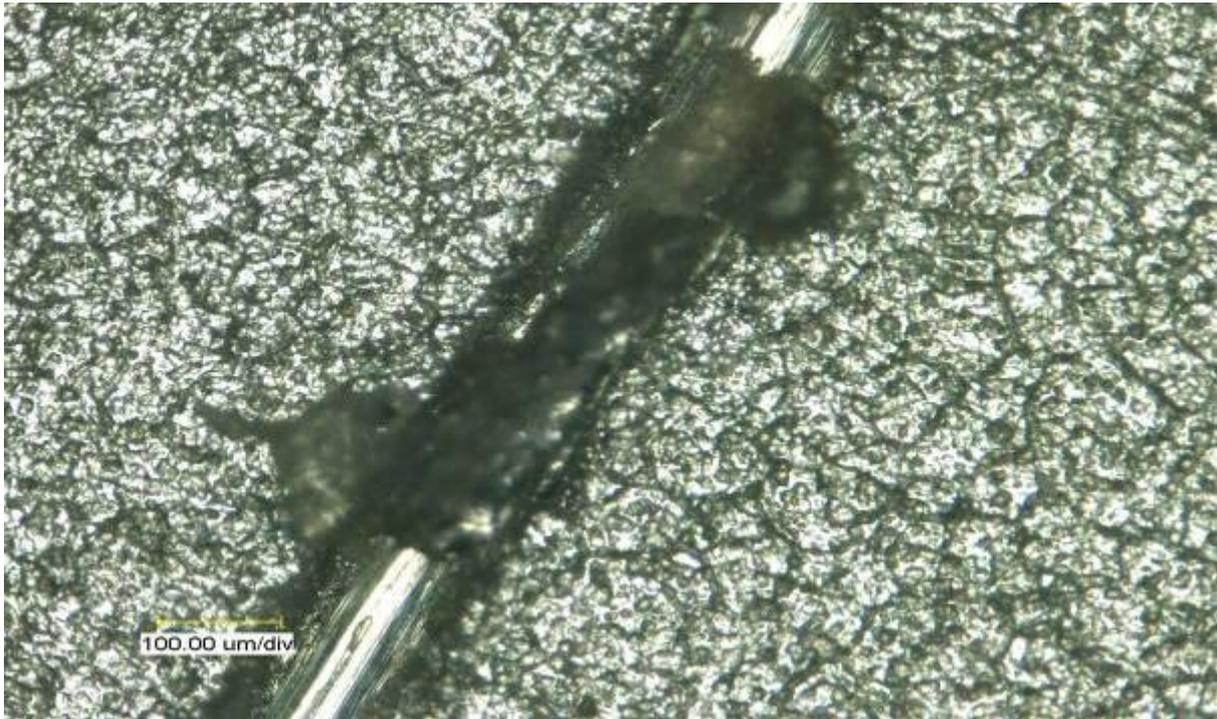
Abbildung 16: Messpunkt 5 (Eloxal); Zeitpunkt t_0 . Gezeigt ist ein vergrößerter Ausschnitt aus Abb. 15. Vergrößerung ca. 100 x.

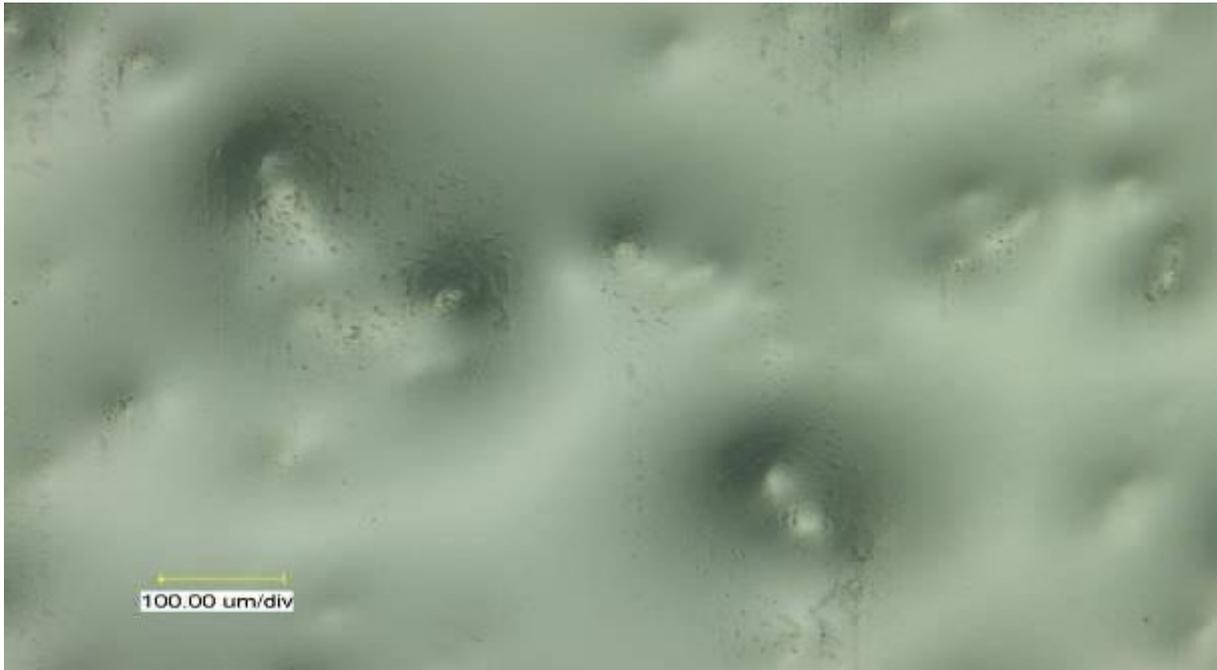
Abbildung 18: Messpunkt 6 (Glasoberfläche); Zeitpunkt t_0 . Gezeigt ist ein vergrößerter Ausschnitt aus Abb. 17. Vergrößerung ca. 100 x.

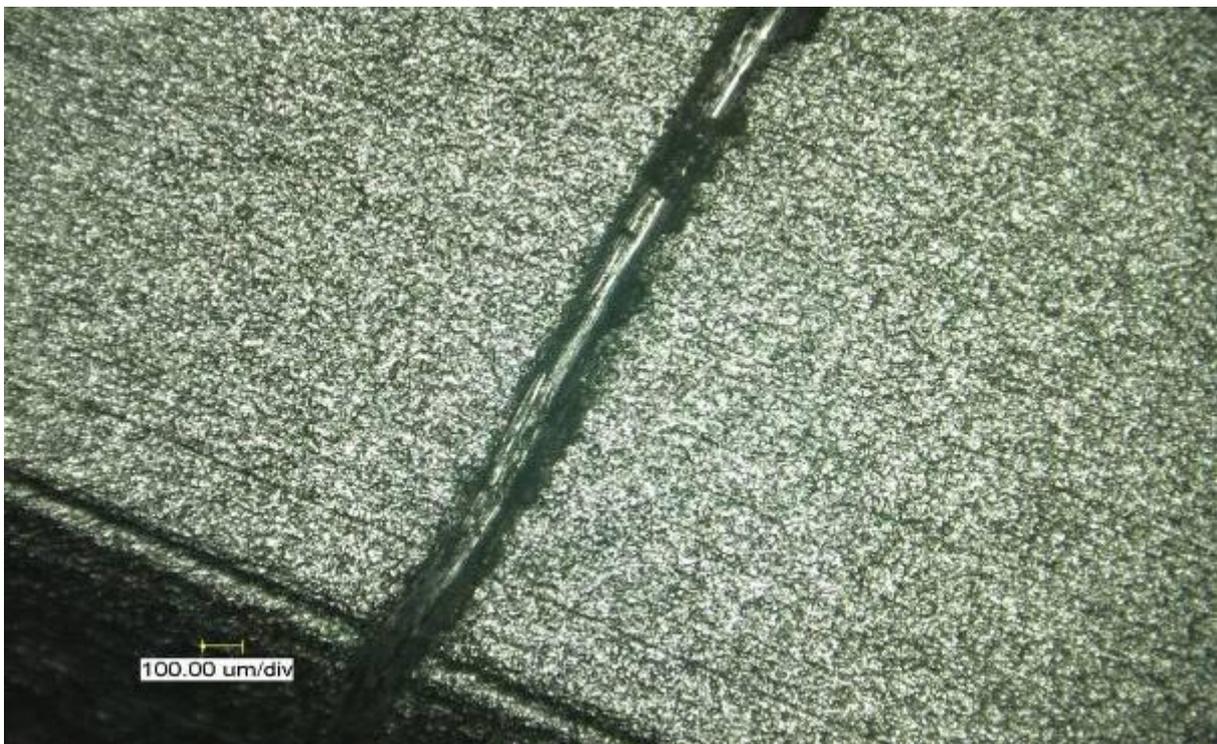
Abbildung 19: Messpunkt 7 (Eloxal); Zeitpunkt t_0 . In der oberen Bildhälfte ist der zur Identifizierung des Messpunkts angebrachte Kratzer zu erkennen, die umgebende Fläche blieb unbeschadet. Vergrößerung ca. 30 x.

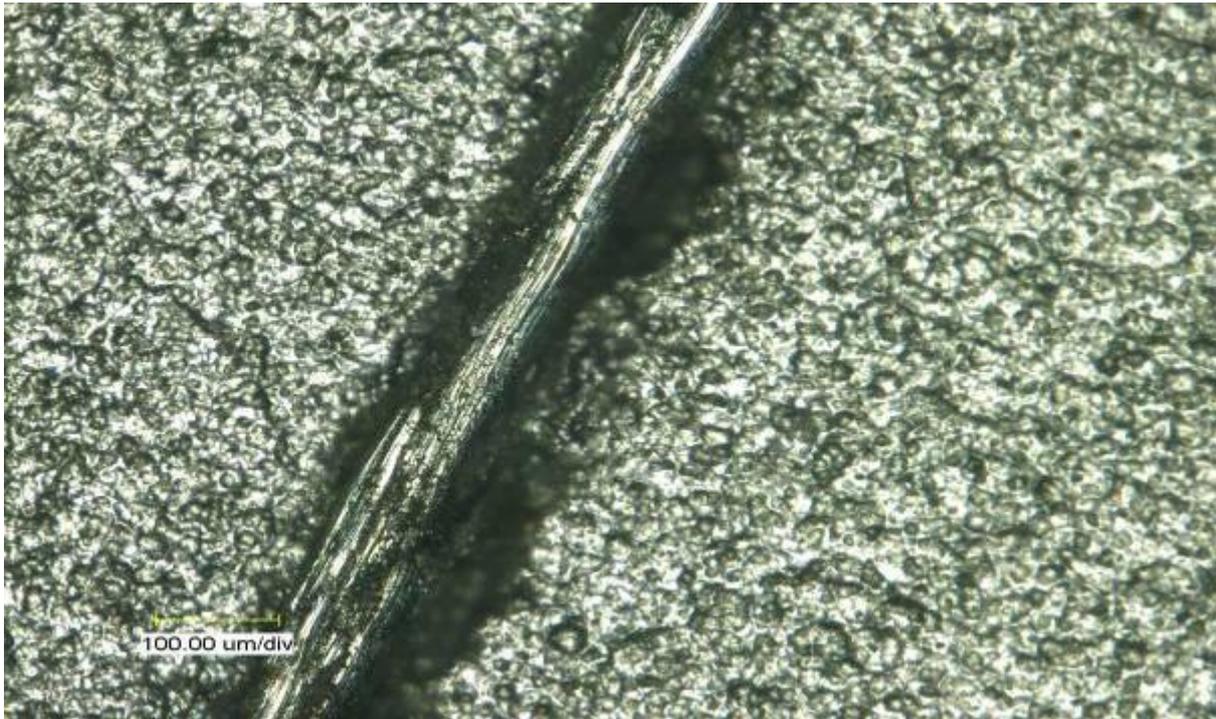
Abbildung 20: Messpunkt 7; Zeitpunkt t_0 . Gezeigt ist ein vergrößerter Ausschnitt aus Abb. 19. Vergrößerung ca. 100 x.

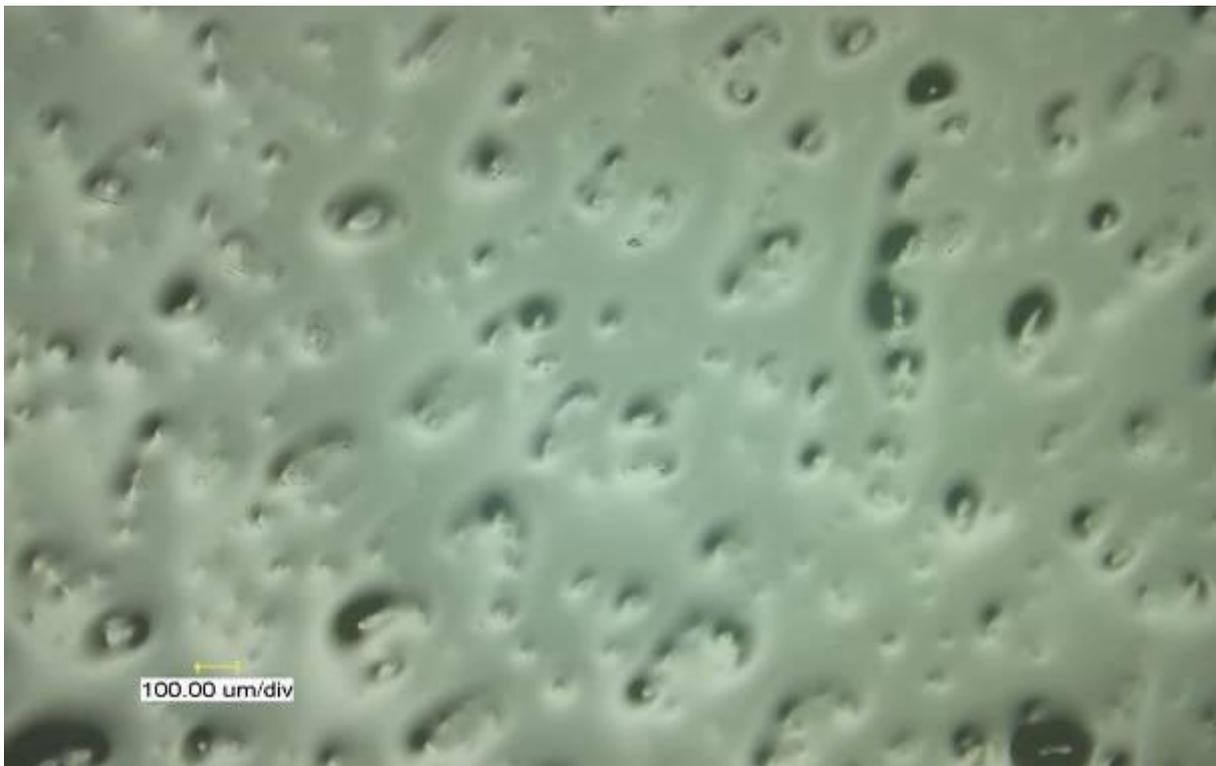
Abbildung 21: Messpunkt 8 (Glasoberfläche); Zeitpunkt t_0 . Gezeigt ist die unbeschädigte Glasoberfläche. Die Vertiefungen zeigen die Struktur des Glases. Vergrößerung ca. 30 x.

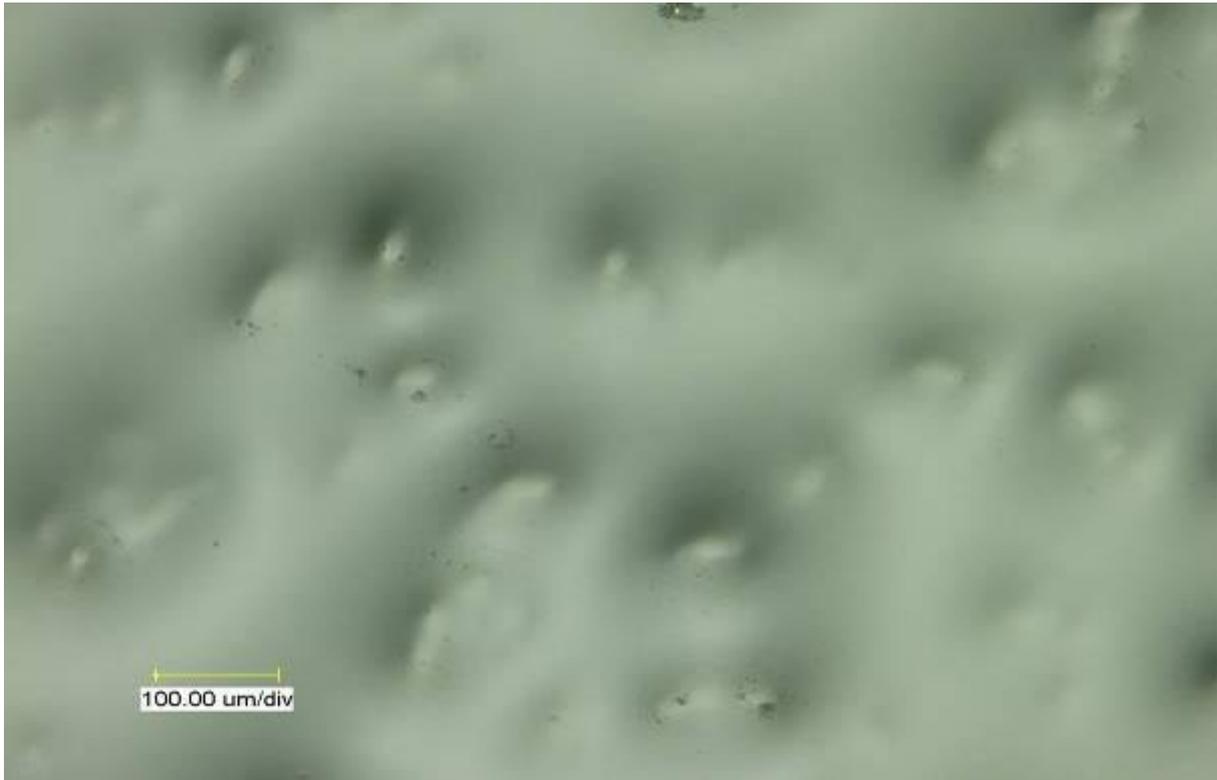
Abbildung 22: Messpunkt 8 (Glasoberfläche); Zeitpunkt t_0 . Gezeigt ist eine Vergrößerung der Abb. 21. Vergrößerung ca. 100 x.

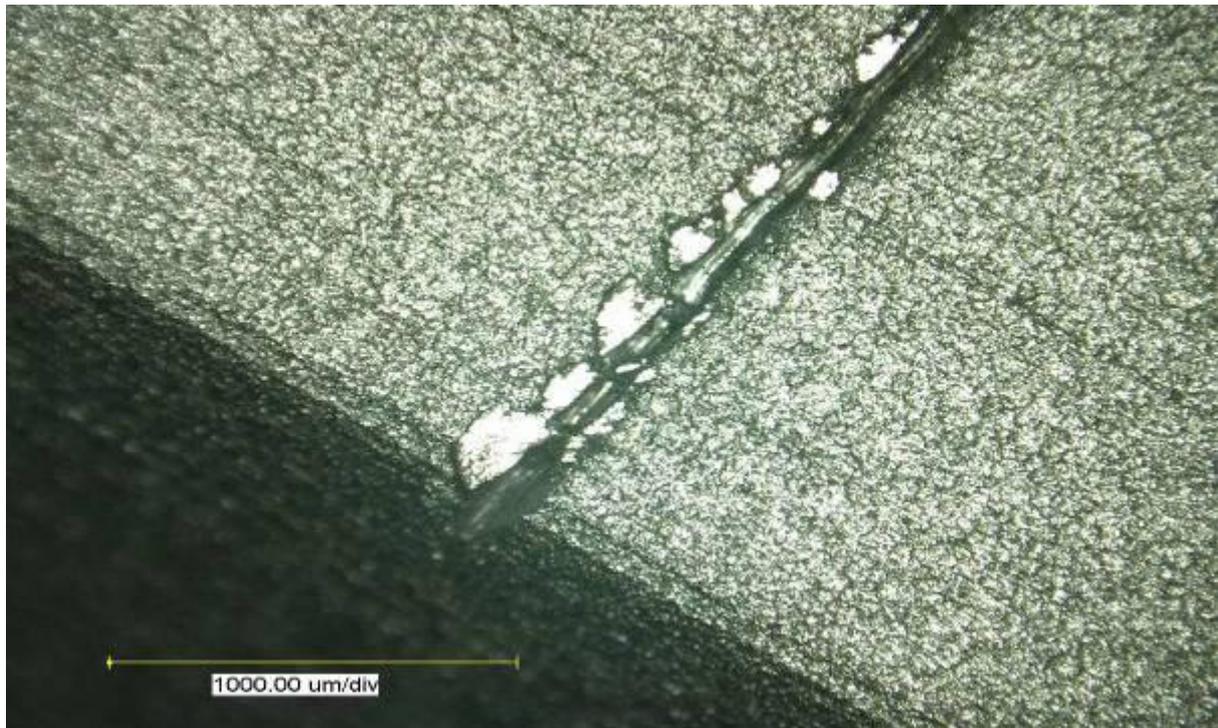
Abbildung 23: Messpunkt 1 (Eloxal); Zeitpunkt t_1 . Der Kratzer und die unbeschädigte Umgebung weisen keine Veränderungen auf. Vergrößerung ca. 30 x.

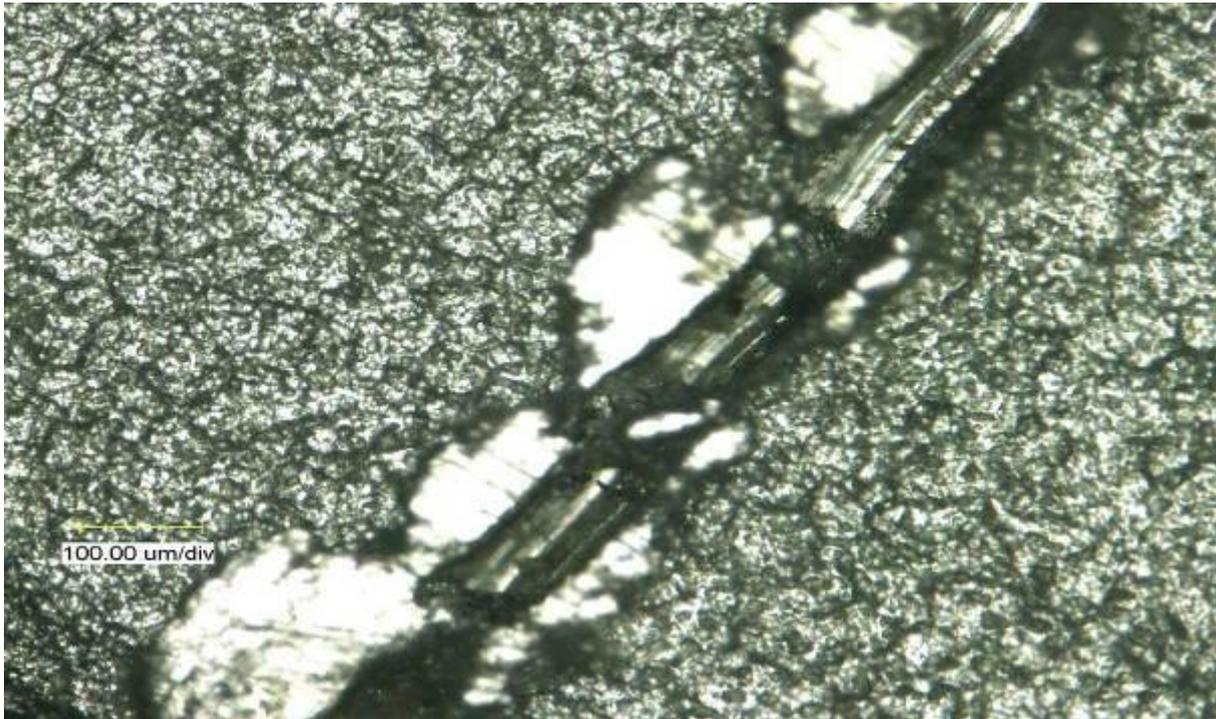
Abbildung 24: Messpunkt 1 (Eloxal); Zeitpunkt t_1 . Die Vergrößerung eines Ausschnittes aus Abb. 23 lässt keine Veränderungen am Kratzer und der Umgebung erkennen. Vergrößerung 100 x.

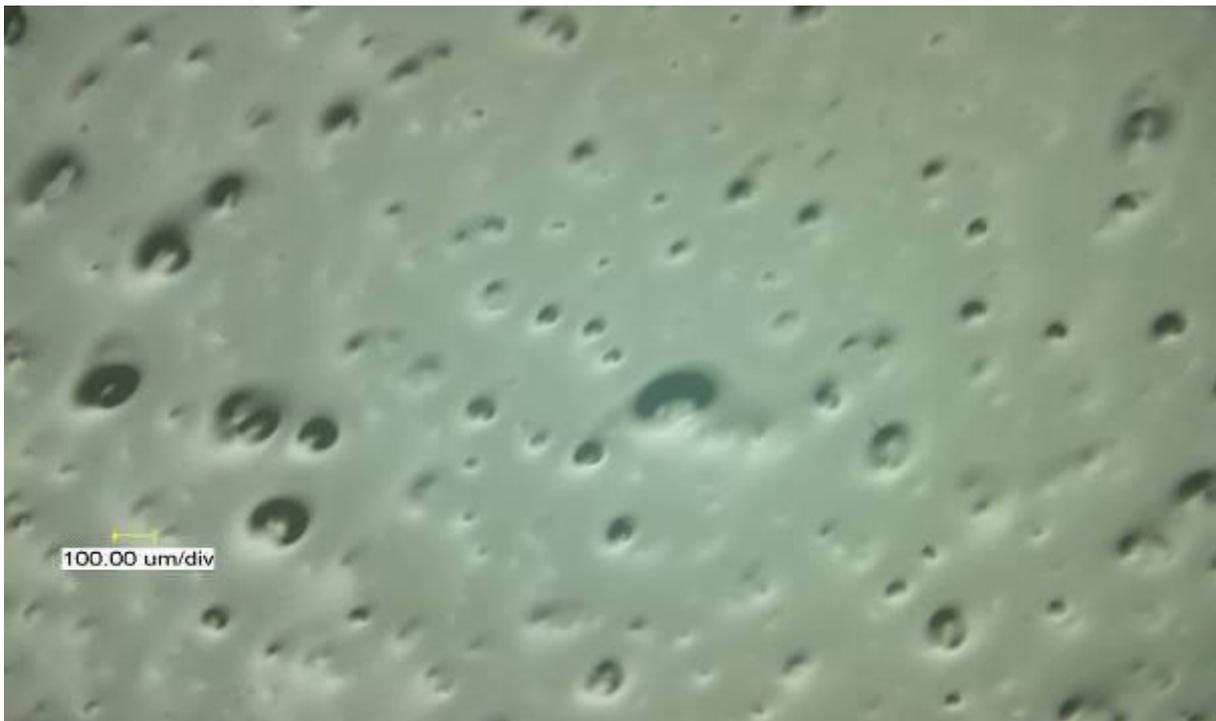
Abbildung 25: Messpunkt 2 (Glasoberfläche); Zeitpunkt t_1 . Die Glasoberfläche weist keine Veränderungen auf. Vergrößerung ca. 30 x.

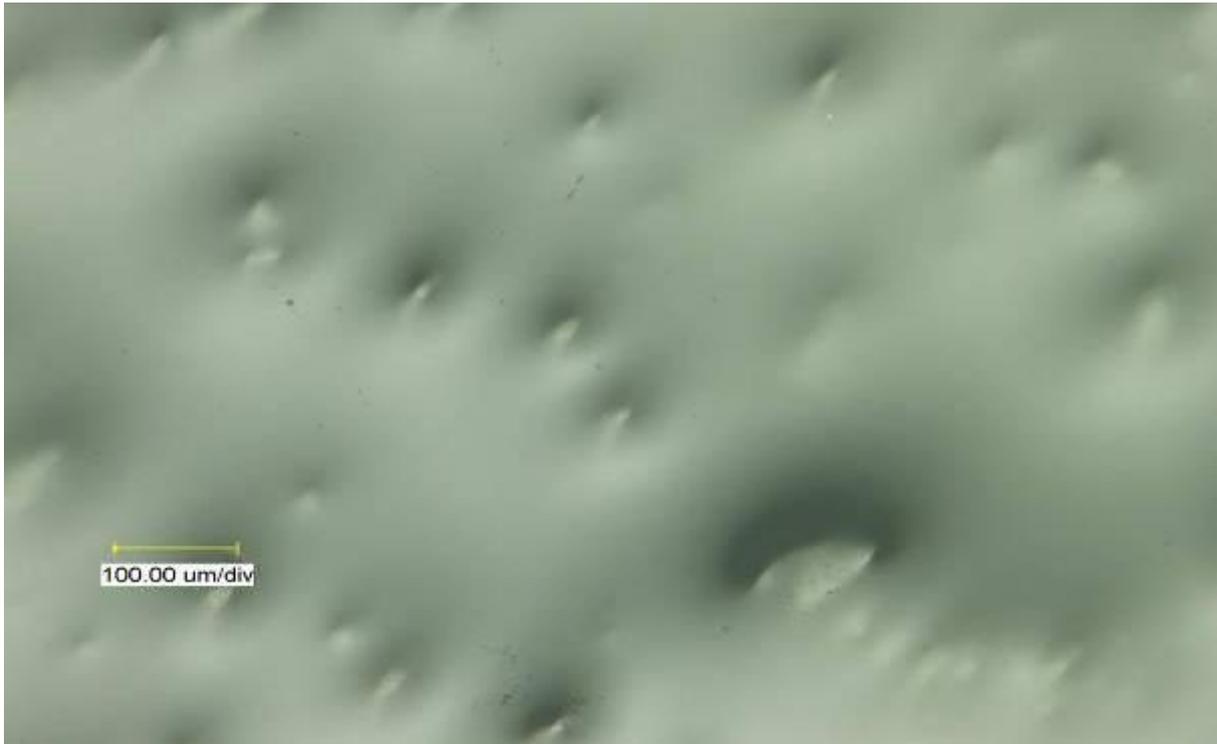
Abbildung 26: Messpunkt 2 (Glasoberfläche); Zeitpunkt t_1 . Die Vergrößerung eines Ausschnittes aus Abb. 25 lässt keine Veränderungen erkennen. Vergrößerung ca. 100 x.

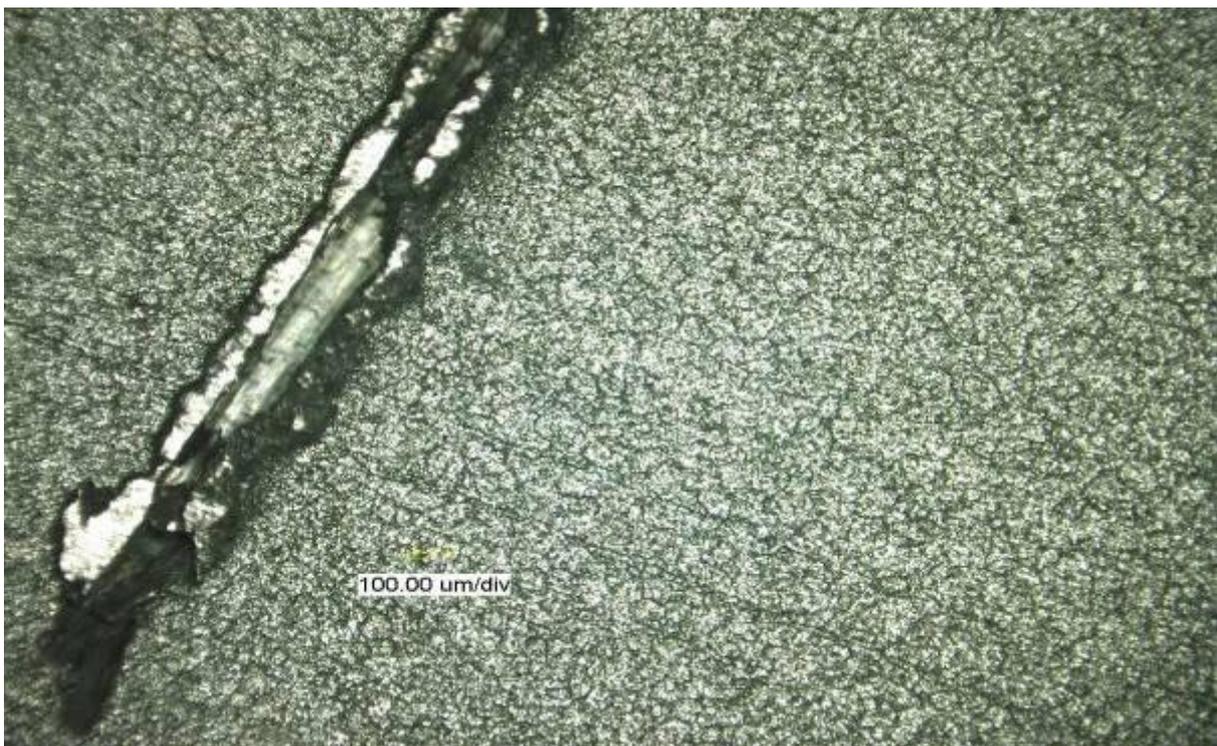
Abbildung 27: Messpunkt 3 (Eloxal); Zeitpunkt t_1 . Der Kratzer und die Umgebung weisen keine Veränderungen auf. Vergrößerung ca. 30 x.

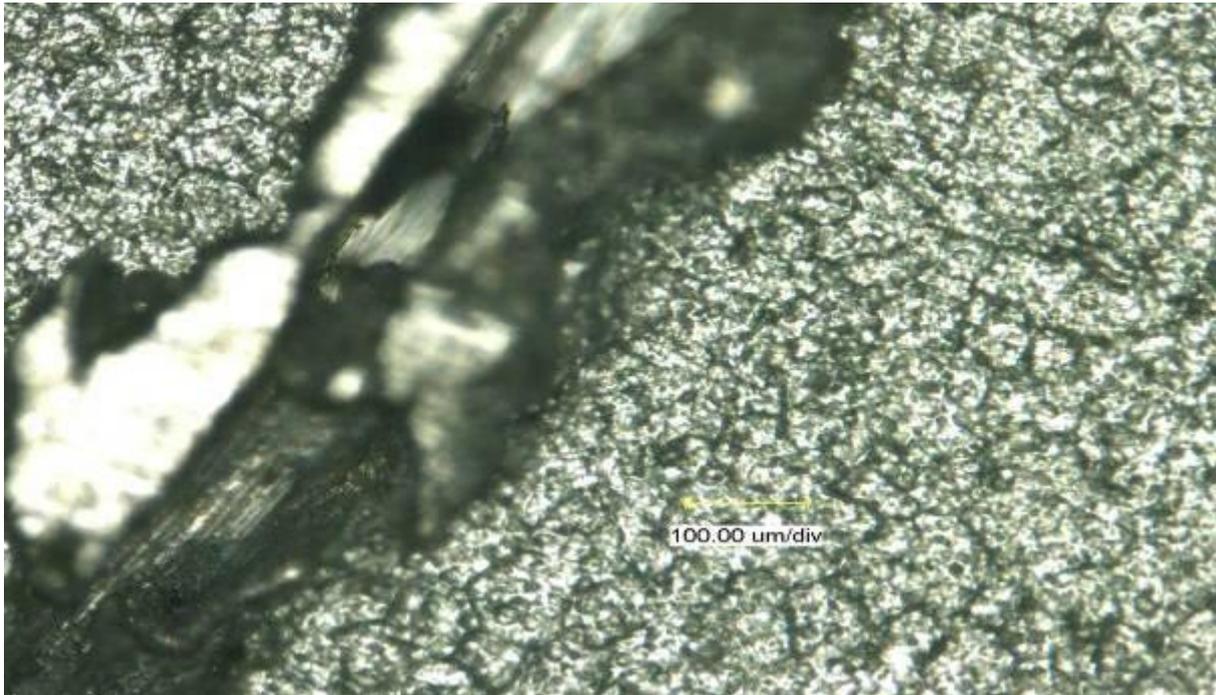
Abbildung 28: Messpunkt 3 (Eloxal); Zeitpunkt t_1 . Die Vergrößerung eines Ausschnittes aus Abb. 27 lässt keine Veränderungen erkennen. Vergrößerung ca. 100 x.

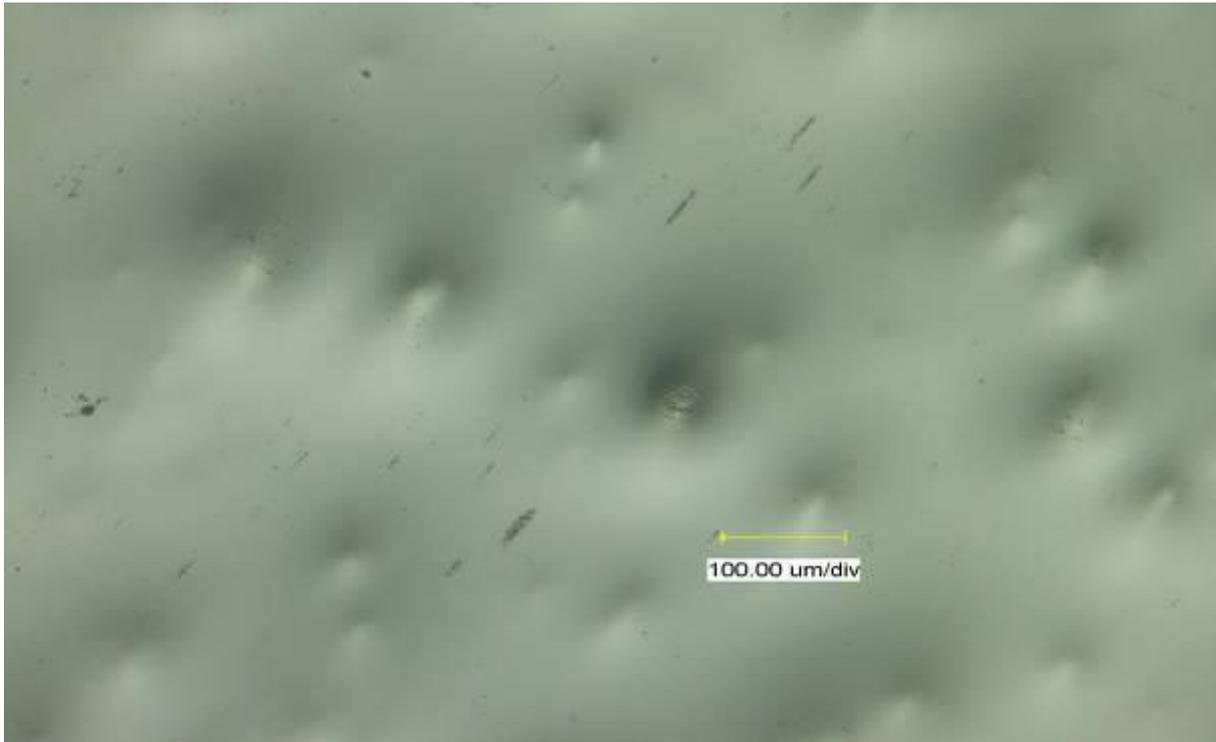
Abbildung 30: Messpunkt 4 (Glasoberfläche); Zeitpunkt t_1 . Die Vergrößerung eines Ausschnittes aus Abb. 29 lässt keine Veränderungen erkennen. Vergrößerung ca. 100 x.

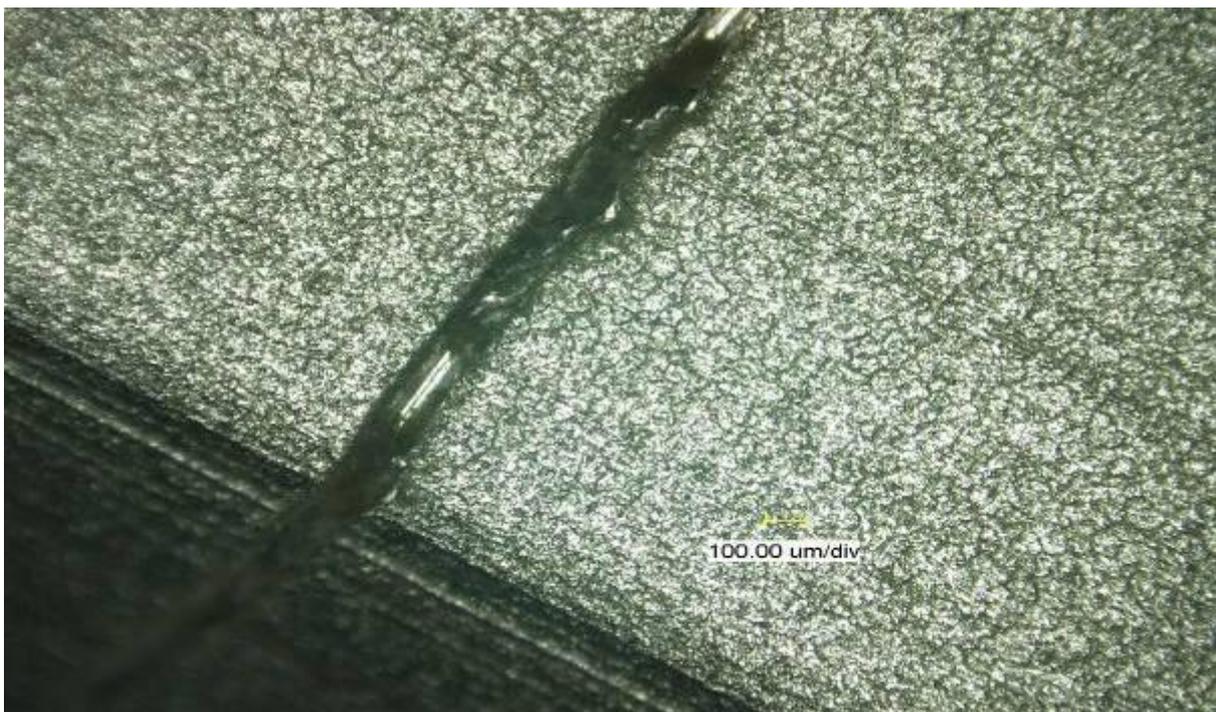
Abbildung 31: Messpunkt 5 (Eloxal); Zeitpunkt t_1 . Der Kratzer und die unbeschädigte Umgebung weisen keine Veränderung auf. Vergrößerung ca. 30 x.

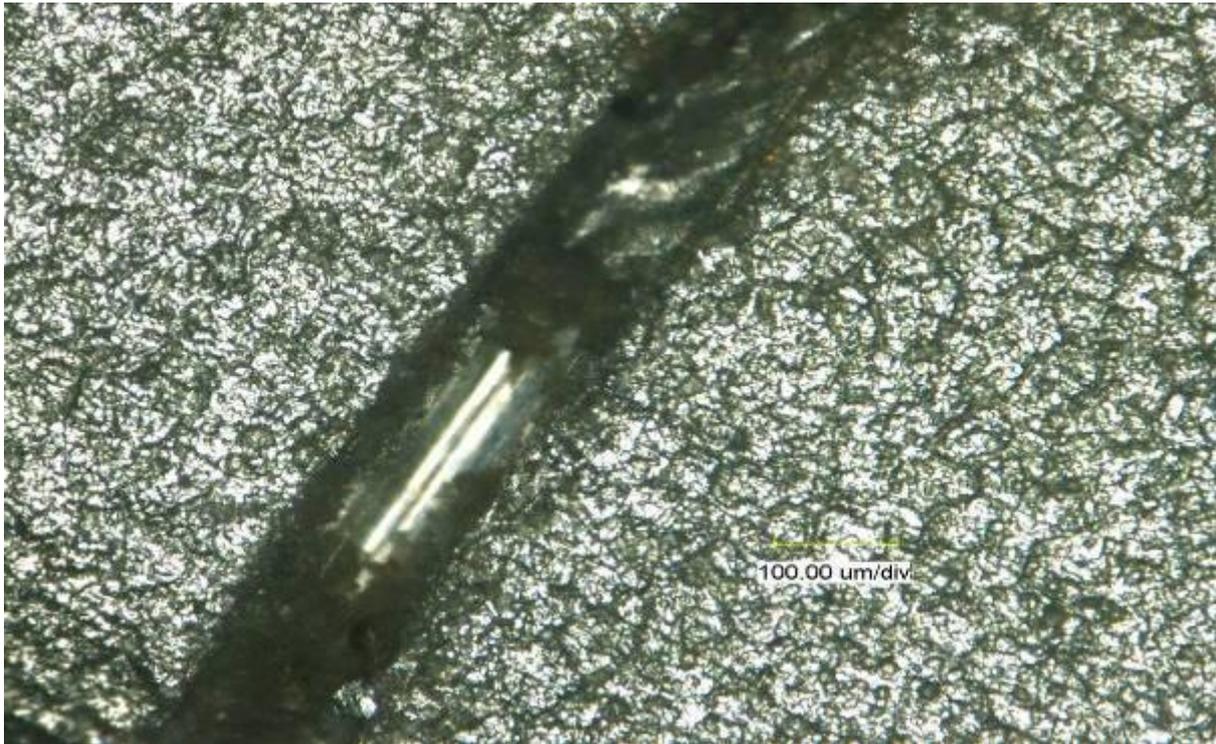
Abbildung 32: Messpunkt 5 (Eloxal); Zeitpunkt t_1 . Die Vergrößerung eines Ausschnittes aus Abb. 31. lässt keine Veränderungen erkennen. Vergrößerung ca. 100 x.

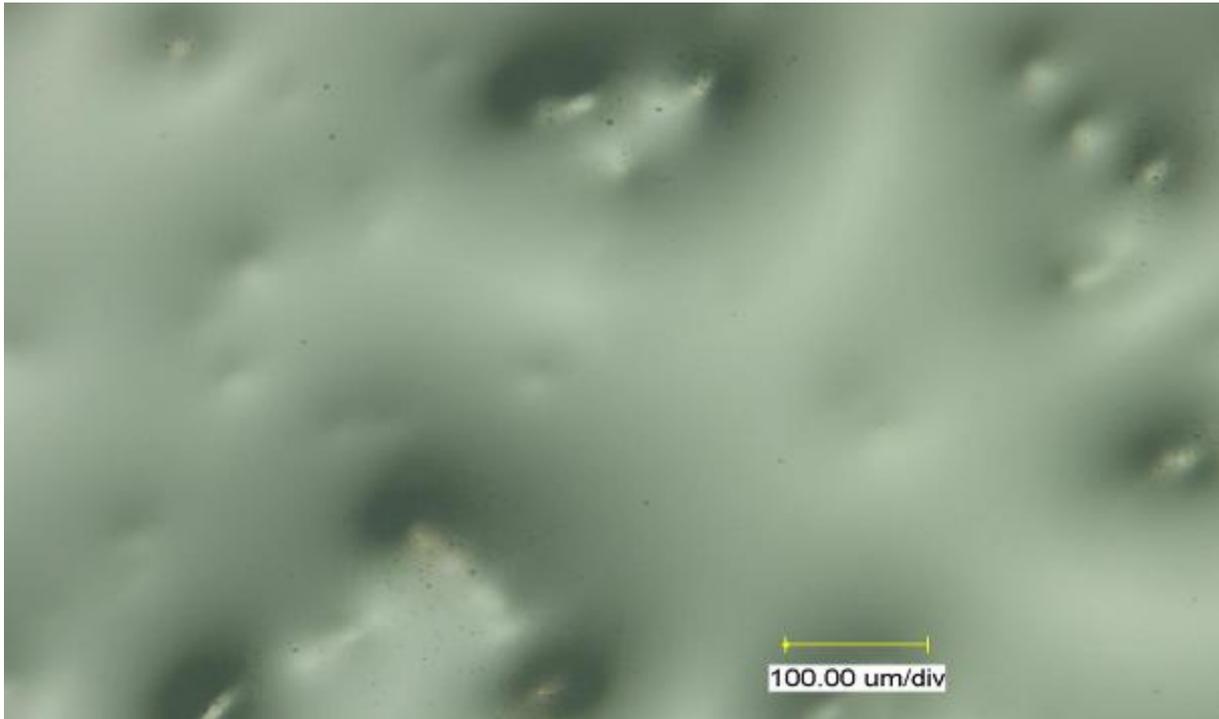
Abbildung 34: Messpunkt 6 (Glasoberfläche); Zeitpunkt t_1 . Die Vergrößerung eines Ausschnittes aus Abb. 33 lässt keine Veränderungen erkennen. Vergrößerung ca. 100 x.

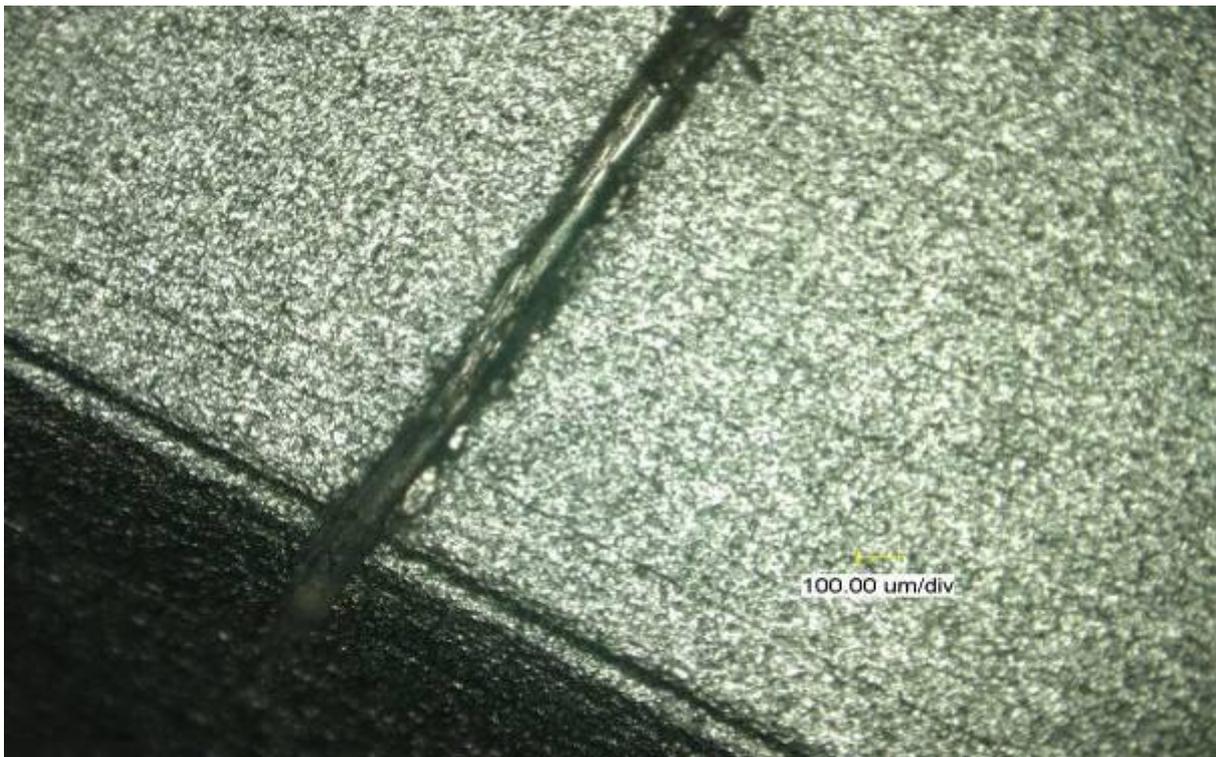
Abbildung 35: Messpunkt 7 (Eloxal); Zeitpunkt t_1 . Der Kratzer und die unbeschädigte Umgebung weisen keine Veränderungen auf. Vergrößerung ca. 30 x.

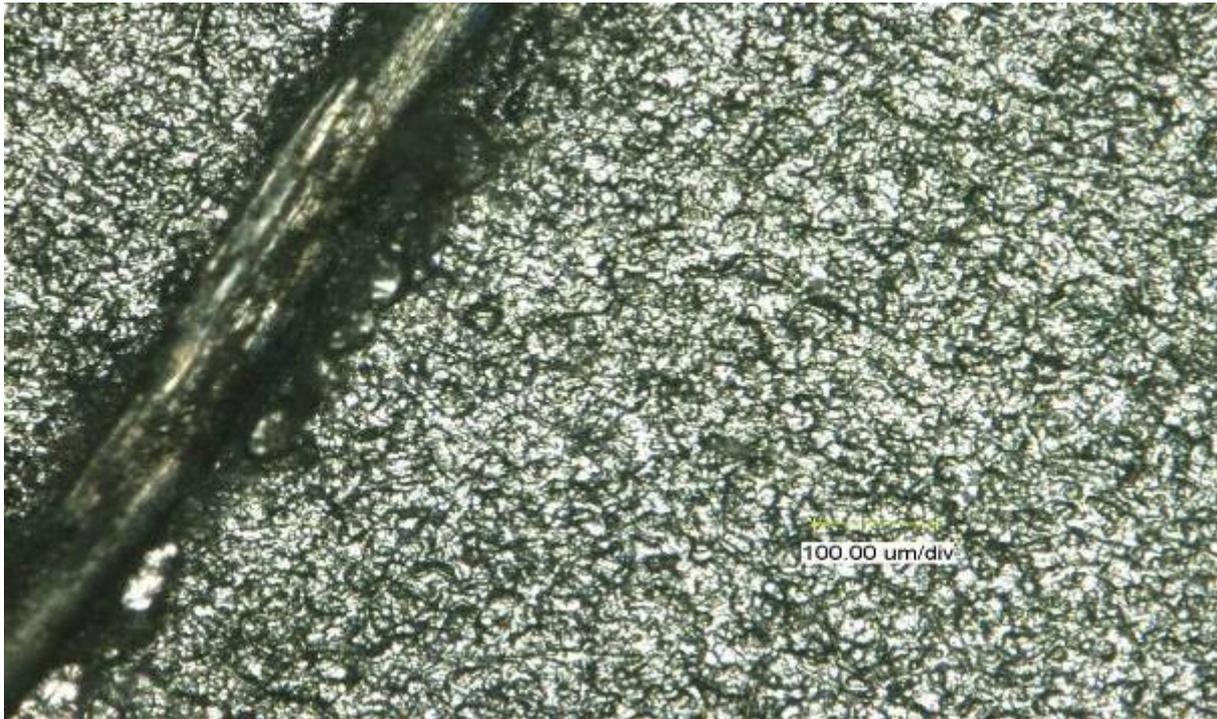
Abbildung 36: Messpunkt 7 (Eloxal); Zeitpunkt t_1 . Die Vergrößerung eines Ausschnittes aus Abb. 35 lässt keine Veränderungen erkennen. Vergrößerung ca. 100 x.
