Auswirkung von deionisiertem Wasser auf PV-Module

Projektarbeit

zur Erlangung eines Leistungsnachweises
Projektarbeit 7.Semester

vorgelegt am
23.06.2010

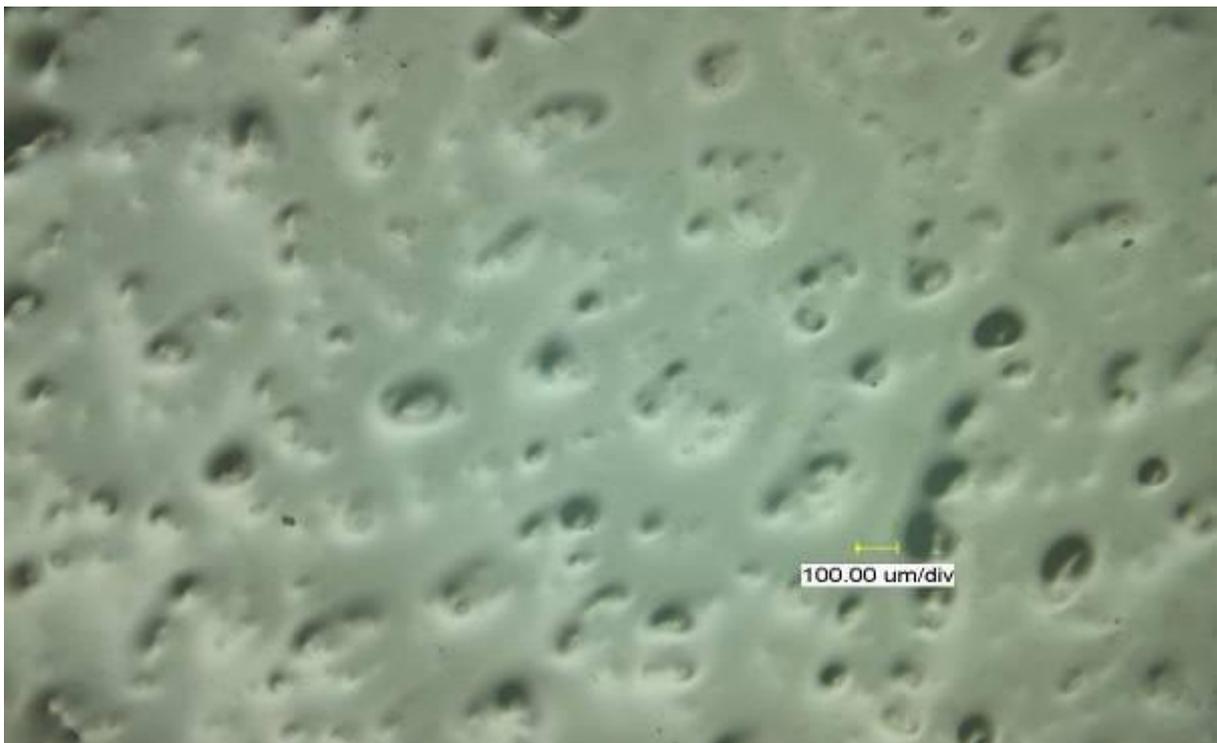
Abbildung 37: Messpunkt 8 (Glasoberfläche); Zeitpunkt t_1 . Die Glasoberfläche weist keine Veränderungen auf. Vergrößerung ca. 30 x.

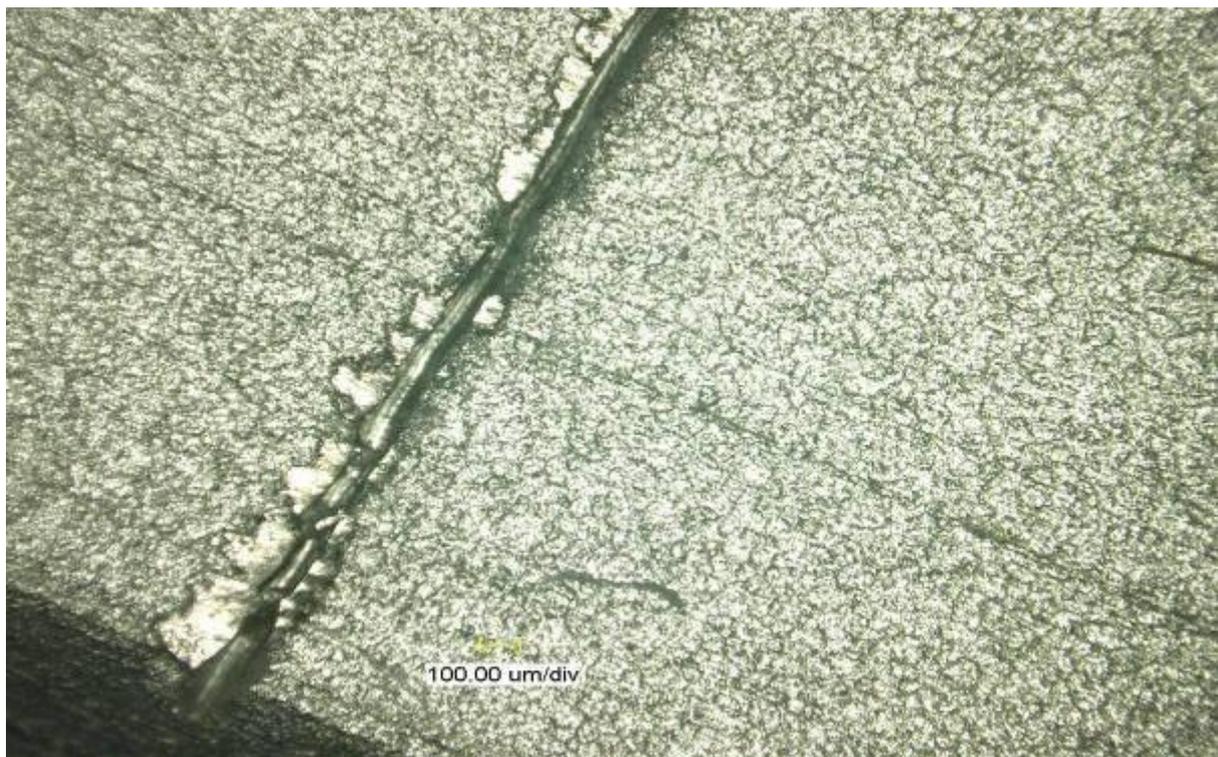
Abbildung 39: Messpunkt 1 (Eloxal); Zeitpunkt t_2 . Der Kratzer und die unbeschädigte Umgebung weisen keine Veränderungen auf. Vergrößerung ca. 30 x.

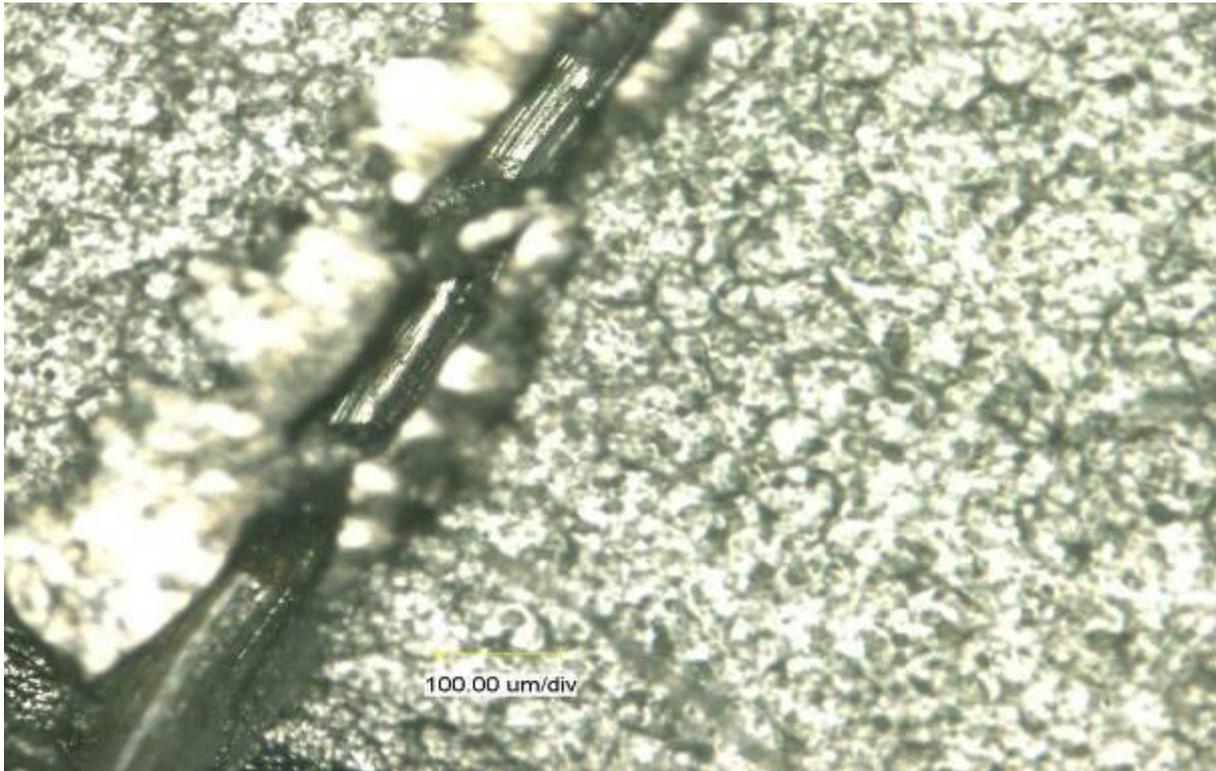
Abbildung 40: Messpunkt 1 (Eloxal); Zeitpunkt t_2 . Die Vergrößerung eines Ausschnittes aus Abb. 39 lässt keine Veränderungen erkennen. Vergrößerung 100 x.

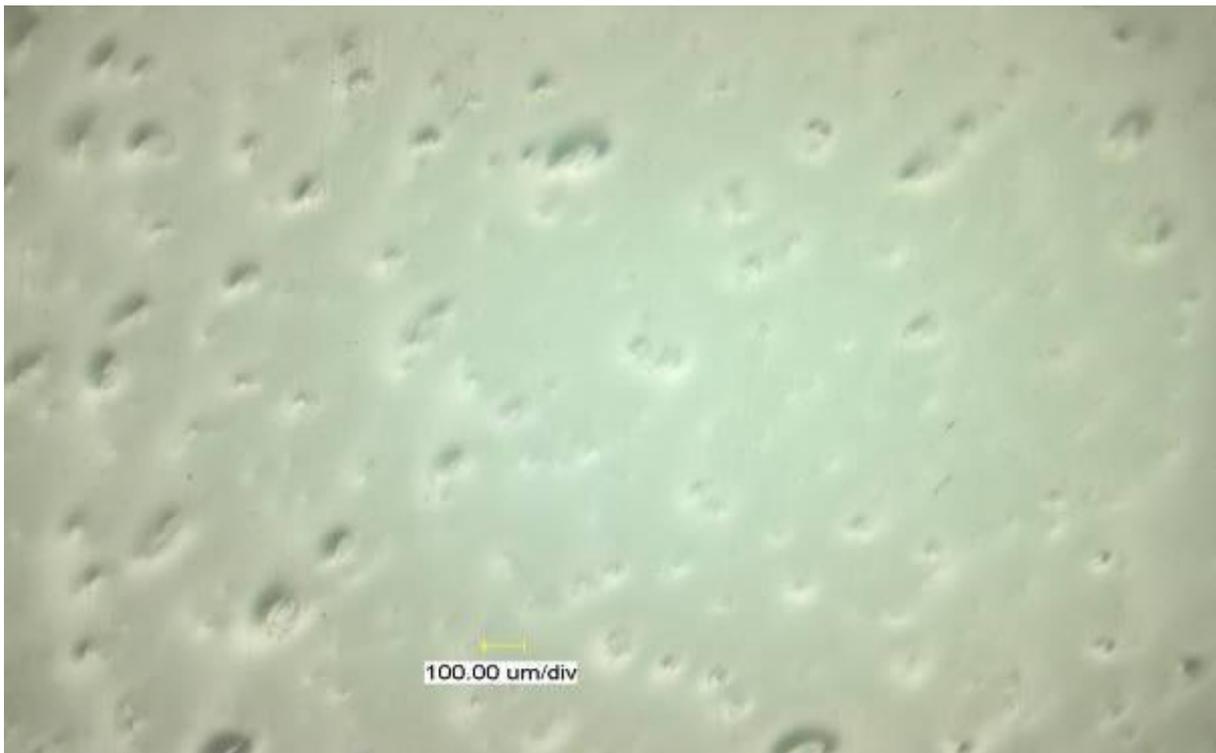
Abbildung 41: Messpunkt 2 (Glasoberfläche); Zeitpunkt t_2 . Die unbeschädigte Glasoberfläche weist keine Veränderungen auf. Vergrößerung ca. 30 x.

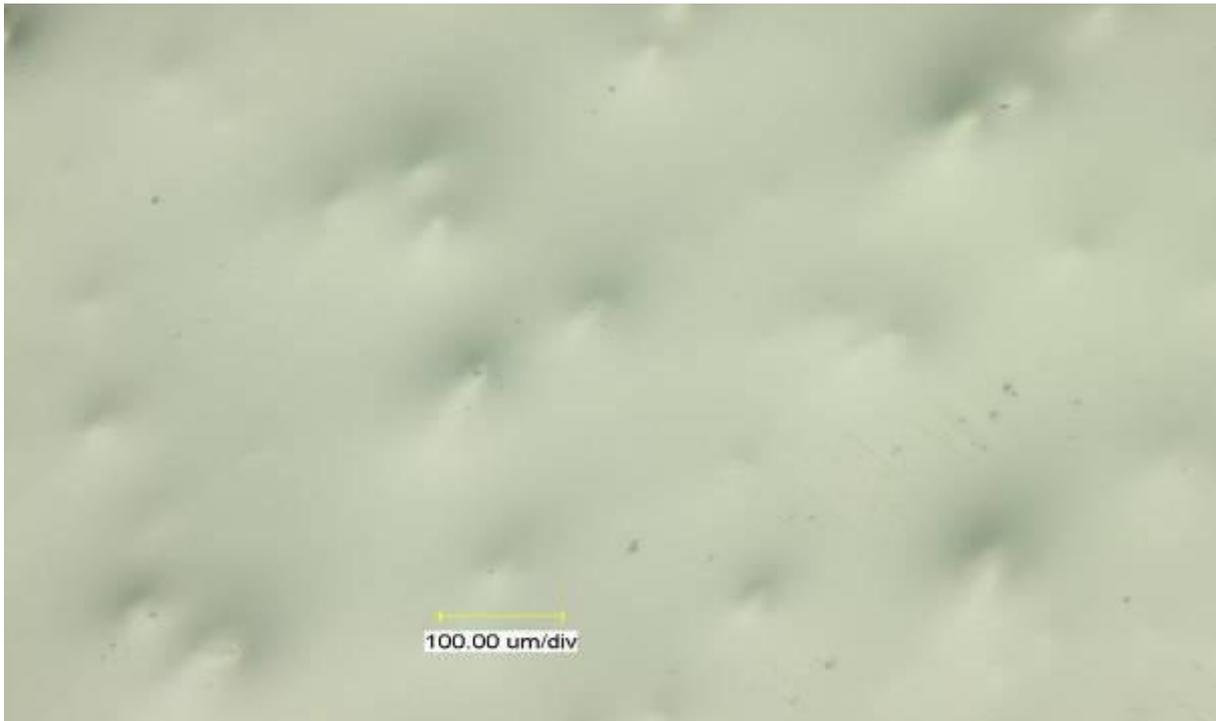
Abbildung 42: Messpunkt 2 (Glasoberfläche); Zeitpunkt t_2 . Die Vergrößerung eines Ausschnittes aus Abb. 41 lässt keine Veränderungen erkennen. Vergrößerung ca. 100 x.

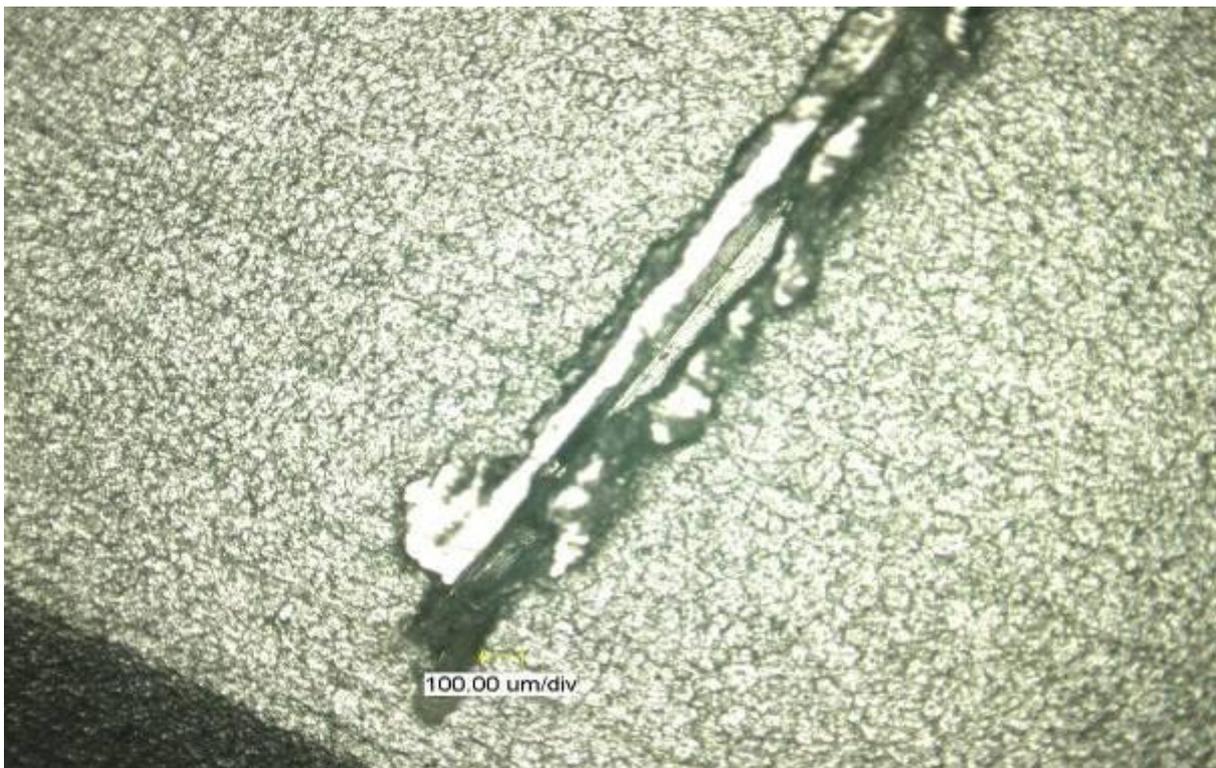
Abbildung 43: Messpunkt 3 (Eloxal); Zeitpunkt t_2 . Der Kratzer und die unbeschädigte Umgebung weisen keine Veränderungen auf. Vergrößerung ca. 30 x.

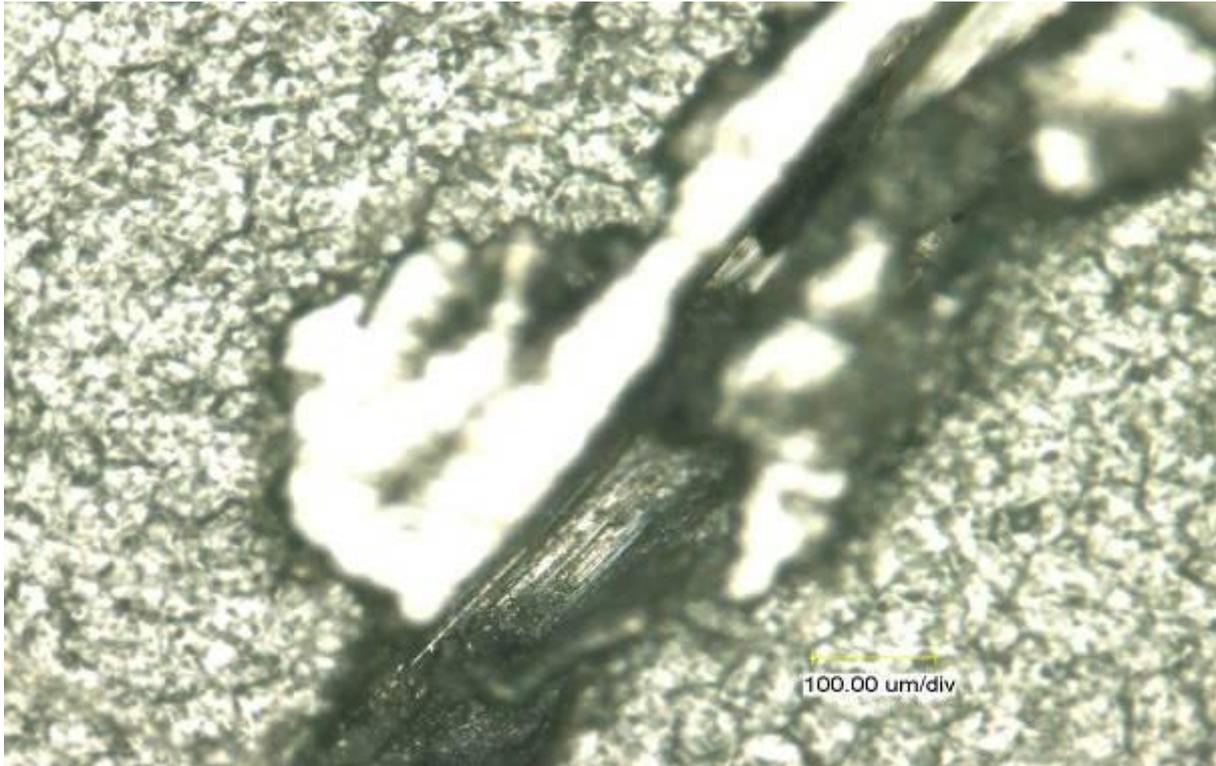
Abbildung 44: Messpunkt 3 (Eloxal); Zeitpunkt t_2 . Die Vergrößerung eines Ausschnittes aus Abb. 43 lässt keine Veränderungen erkennen. Vergrößerung ca. 100 x.

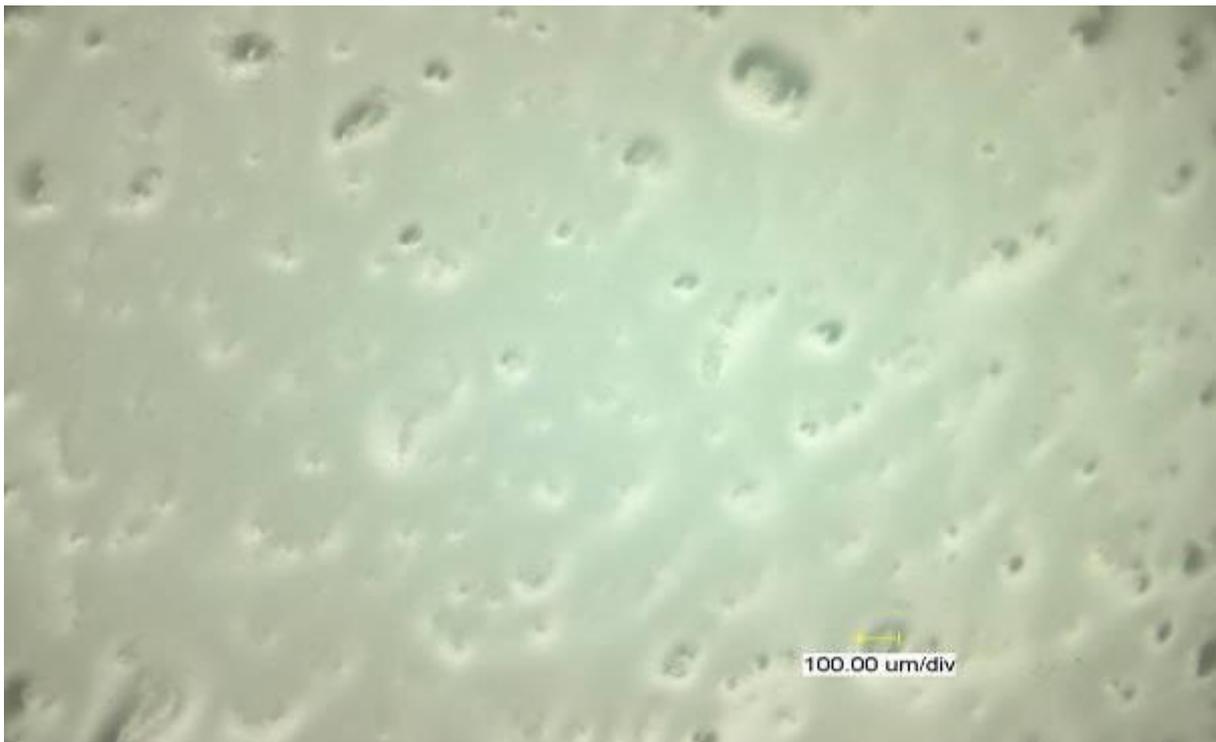
Abbildung 45: Messpunkt 4 (Glasoberfläche); Zeitpunkt t_2 . Die unbeschädigte Glasoberfläche weist keine Veränderungen auf. Vergrößerung ca. 30 x.

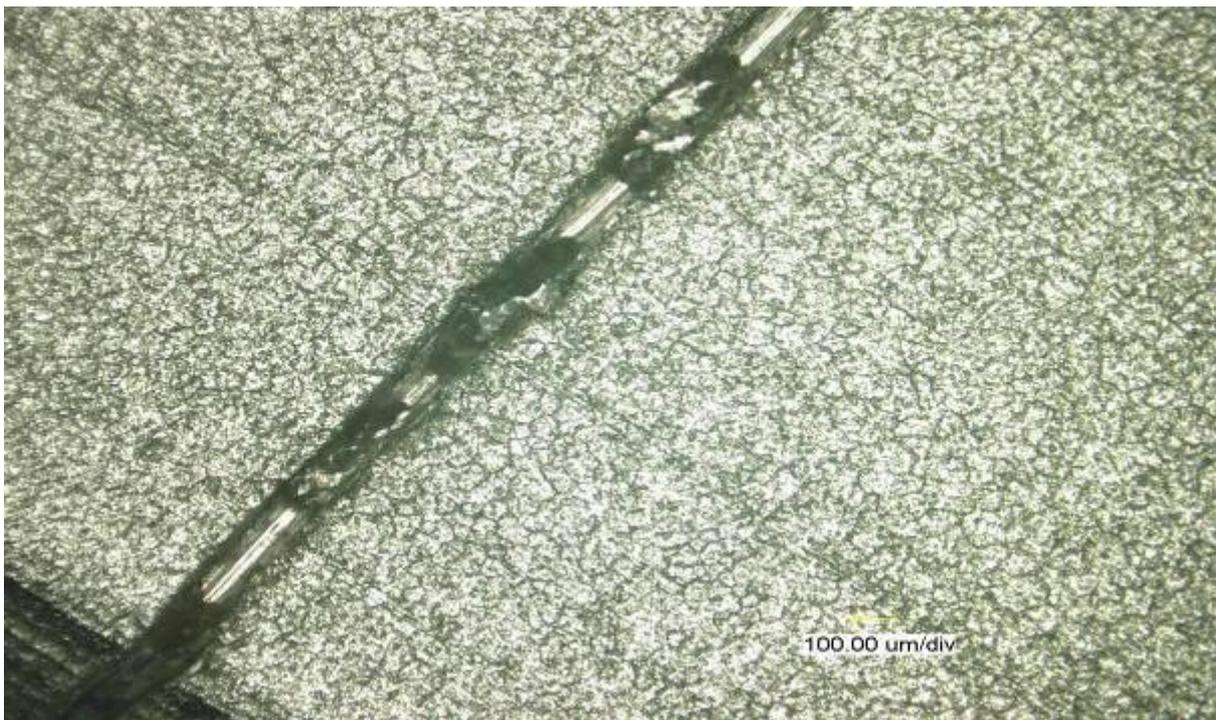
Abbildung 47: Messpunkt 5 (Eloxal); Zeitpunkt t_2 . Der Kratzer und die unbeschädigte Umgebung weisen keine Veränderungen auf. Vergrößerung ca. 30 x.

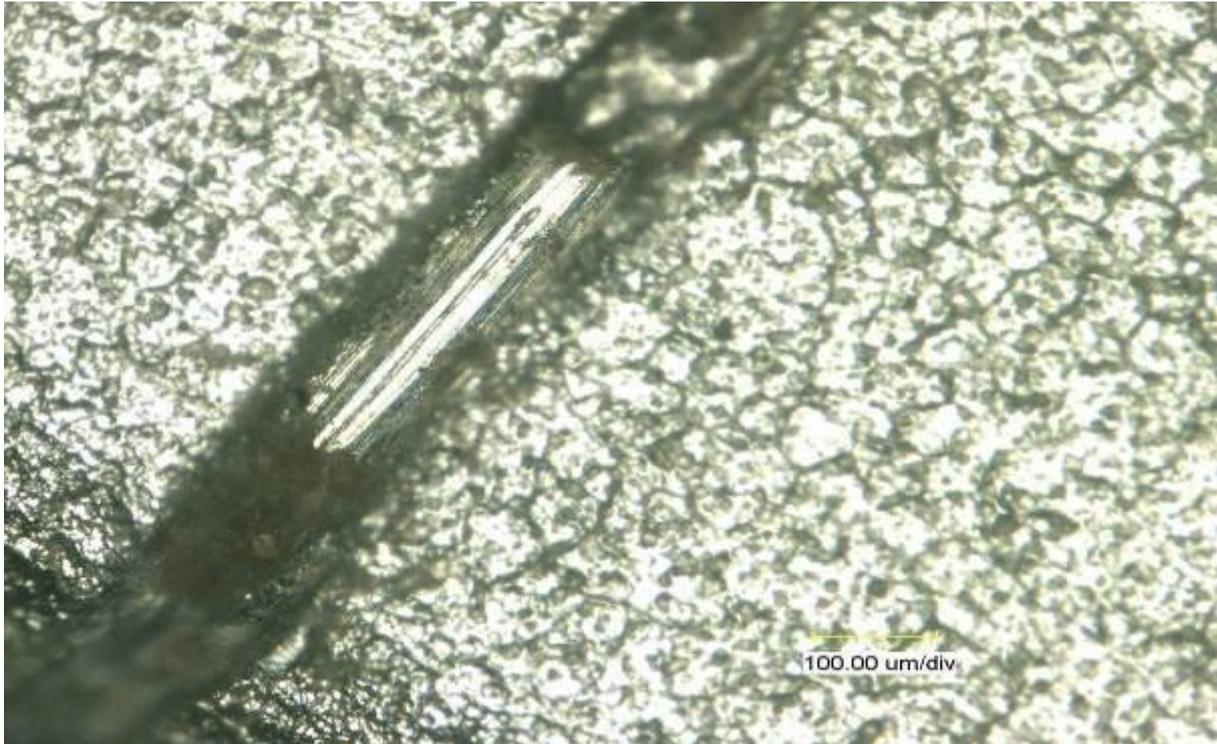
Abbildung 48: Messpunkt 5 (Eloxal); Zeitpunkt t_2 . Die Vergrößerung eines Ausschnittes aus Abb. 47 lässt keine Veränderungen erkennen. Vergrößerung ca. 100 x.

Die Aufnahmen der unbeschädigten Umgebung der Messpunkte auf dem Modulrahmen zeigen keine erkennbaren Veränderungen. Das deionisierte Wasser hat das Eloxal nicht sichtbar angegriffen. Der Kratzer, der zur Identifizierung der Messpunkte diente, ist in den Abbildungen 51 und 52 kupferfarben angefärbt. Die schützende Eloxalschicht wurde durch das Anbringen des Kratzer beschädigt und das blanke Aluminium kommt zum Vorschein. Die farbliche Veränderung könnte möglicherweise durch Oxidationsprozesse zu erklären sein. Eine genauere Untersuchung der Verfärbung konnte nicht durchgeführt werden. Auf die Funktionalität der Solarmodule wird diese Veränderung der beschädigten Oberfläche sicherlich keinen Einfluss haben, jedoch ist zu beachten, dass bei großflächigeren mechanischen Beschädigungen der eloxierten Oberfläche, wie sie beispielsweise bei unsachgemäßer Handhabung während der Montage entstehen können, auch mit großflächigeren Beeinträchtigungen gerechnet werden muss, die zumindest das optische Erscheinungsbild negativ beeinflussen. Sollten die Verfärbungen tatsächliche Oxidations- oder andere zerstörerische Prozesse zur Ursache haben, wäre dann auch mit einer fortschreitenden Zerstörung der Eloxalrahmen der Module zu rechnen. Bei wenig oder gar nicht beschädigten Eloxaloberflächen sollten aber – basierend auf den Ergebnissen dieser Untersuchung – in der normalen Nutzungsdauer einer PV-Anlage keine nennenswerten Schäden (auch optischer Natur) zu erwarten sein.

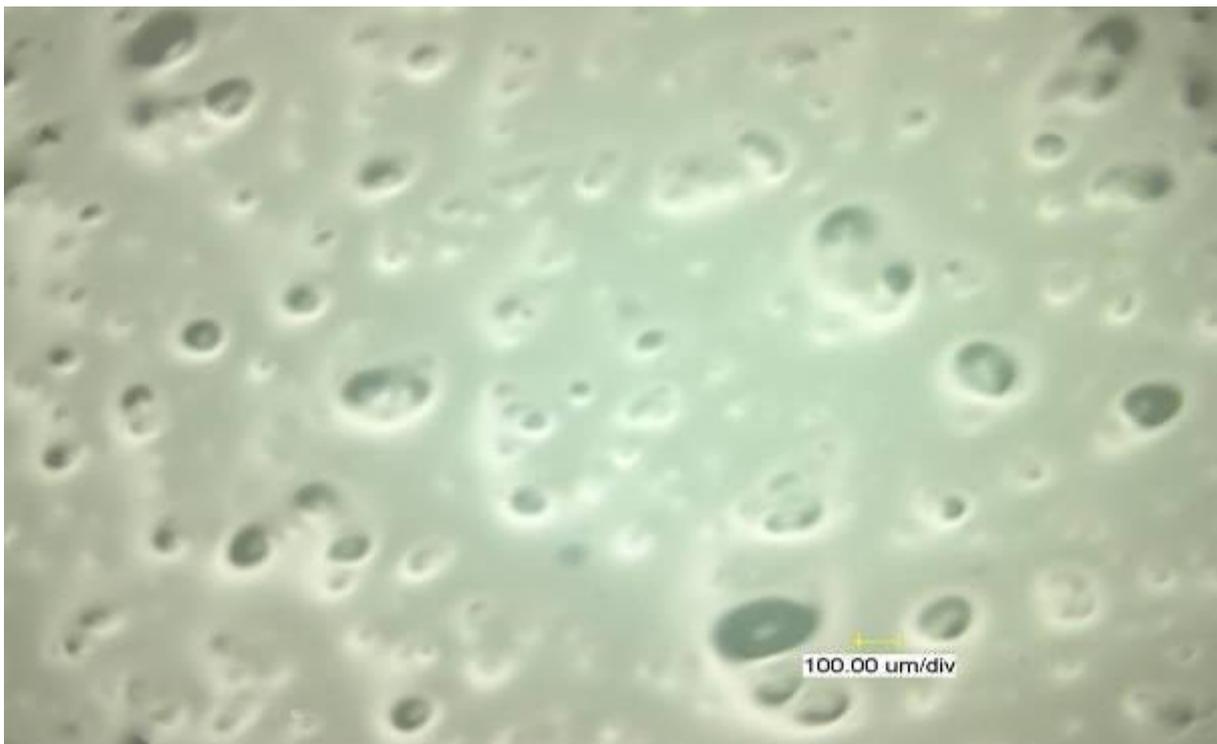
Abbildung 49: Messpunkt 6 (Glasoberfläche); Zeitpunkt t_2 . Die unbeschädigte Glasoberfläche weist keine Veränderungen auf. Vergrößerung ca. 30 x.

Die mit dem Digitalmikroskop erzeugten Aufnahmen der Messpunkte auf der unbeschädigten Glasoberfläche lassen keine Veränderungen erkennen. Auch die zusätzliche Einwirkung der UV-Strahlung und Simulation von sommerlichen Temperaturen durch die Glühbirnen konnten keine erkennbaren Veränderungen erzeugen. Die Punkte und Schlieren, die auf manchen Aufnahmen zu erkennen sind, sind als Verschmutzungen zu deuten. Ziel der Untersuchung war nicht, ein besonders sauberes Reinigungsergebnis zu erhalten, sondern die Auswirkung von deionisiertem Wasser auf PV-Module zu beurteilen. Die Qualität der Reinigung darf bei dieser Arbeit und den Aufnahmen nicht bewertet werden. Die Verunreinigungen könnten auch erst beim Transport der Module ins Messlabor entstanden sein, beispielsweise durch Schutzmaßnahmen gegen mechanische Einwirkung, also durch Decken und Tücher.

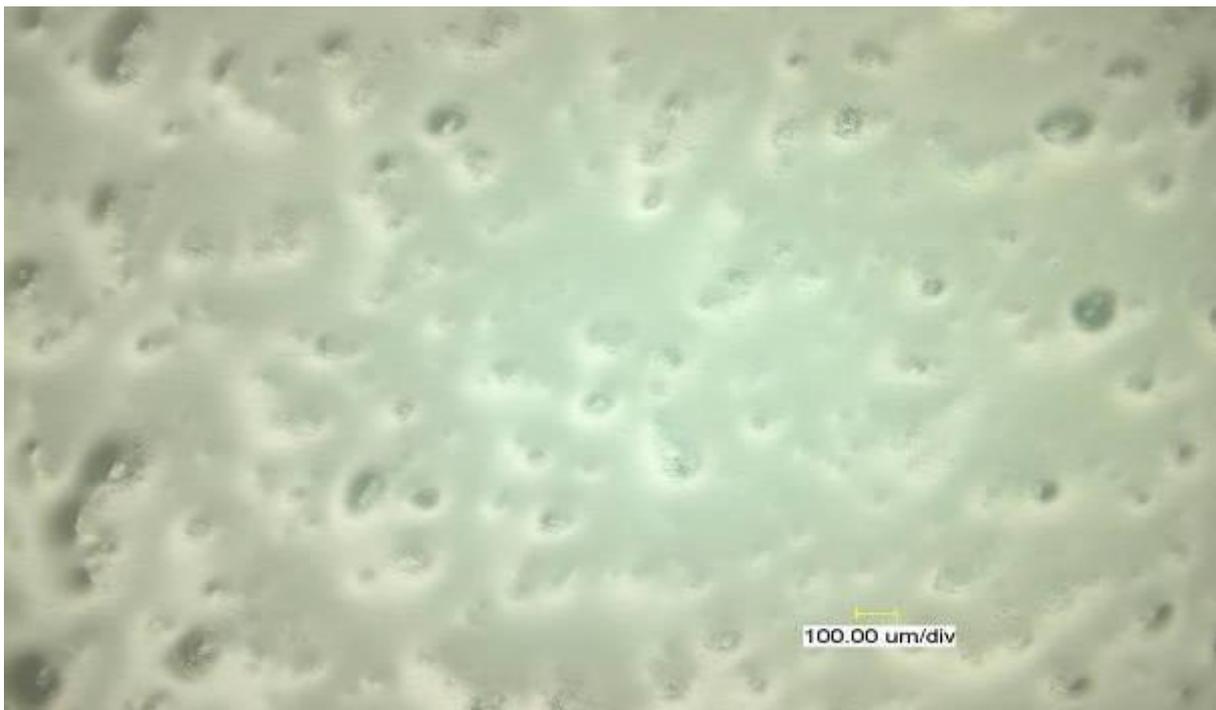
Abbildung 53: Messpunkt 8 (Glasoberfläche); Zeitpunkt t_2 . Die unbeschädigte Glasoberfläche weist keine Veränderungen auf. Vergrößerung ca. 30 x.
